千代田線隅田川シールドトンネル二次巻き工事の計画

東京地下鉄株式会社 正会員 大塚 努
丹治 宏
瀬筒新弥

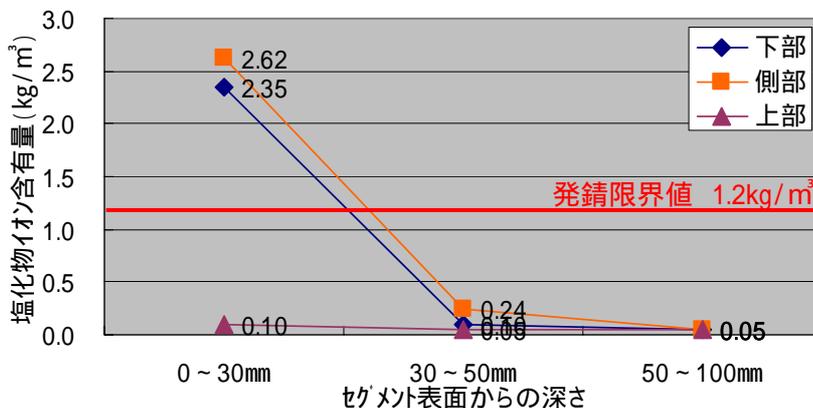
図 - 2 二次巻き施工箇所塩化物イオン含有量 (kg/m³)

本調査結果により、トンネル横断面については、上部(クラウン部)は比較的健全な状態にあるものの、側部から下部にかけては、塩化物イオン濃度が高く、発錆限界値を超える塩化物イオンの浸透は、セグメント表面より30mm程度に及んでいることが判明した。

トンネル縦断方向については、隅田川下を中心に終起点方向へそれぞれ100m(計200m)の範囲に塩害に起因すると考えられるセグメント鉄筋及び締結ボルトの発錆があることを確認した。

セグメント表面部コンクリート除去：図 2 に示したとおり、発錆限界値を超える塩化物イオンを含むセグメント表面から 30mm の厚さのコンクリートをウォータージェットを使用して除去する。除去は、セグメント継手面を有する桁部のみとし、中子内及び中子間桁部は、ウォータージェットによる除去の際にセグメント締結ボルト及びボルト締結力に影響を及ぼすことが懸念されるため、目荒らし程度にすることとした。また、除去により、漏水が発生した場合には、速やかに止水工を行うことで計画している。

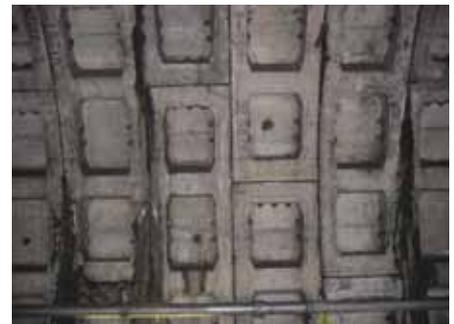
写真 - 1 セグメント現況

また、セグメント継手部からの漏水からは、塩化物イオンを検出している。以上のことから、当該区間トンネルの劣化機構は、漏水に含まれる塩化物イオンによる塩害であると判断した。
