## 樹脂吹付けによる効率的なレンガトンネル剥落対策の検討について

J R 西日本 正会員 ○吉田 隆浩 J R 西日本 正会員 西井 学

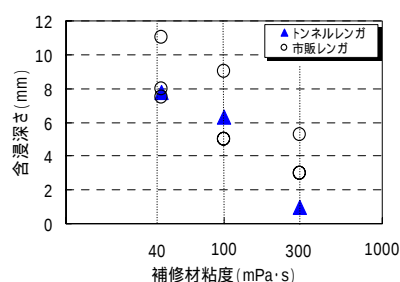
図 - 1 含浸深さ試験結果

覆工表面を保護、強化し、剥離・剥落を防止するには、塗膜層を形成させると共にひび割れ内に樹脂を浸透させ、接着させることが重要である。そこで、樹脂のレンガへの含浸性とひび割れ浸透性を試験により評価した。ここでは、樹脂の粘度（40, 100, 300 mPa・s）とひび割れ幅に着目して試験を行った。結果を図 - 1、図 - 2 に示す。図より、樹脂の粘度が低い程レンガ内部及びひび割れ内に浸透することがわかる。また、毛細管現象によるものと考えられるが、ひび割れ幅が大きい程、浸透性は低下している。

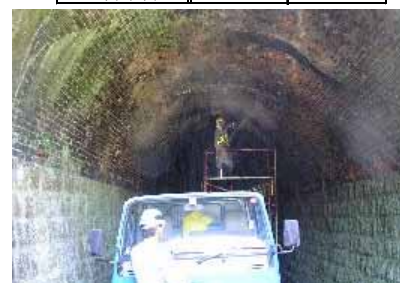
写真-1 施工状況（吹付け）

廃線レンガトンネルにおいて実施した試験施工（写真-1）を通して、施工性の確認を行った（施工面積  $12\text{m}^2$ ）。施工時間は、足場組立て・撤去等を除くと、約  $25\text{min/m}^2$  であった。樹脂の粘度の影響については、粘度が低い程周囲に飛び散り、覆工表面上で塗膜層を形成しない傾向があった。また、レンガの乾湿状態の影響については、湿潤面では、施工日において樹脂の硬化が認められなかったが、乾燥面では、2h程度で樹脂の硬化が認められた（写真-2）。
