目地の劣化したレンガトンネルの剥落対策に関する検討

J R 西 日 本 正 会 員 渡 邊 恭 崇
 J R 西 日 本 富 森 正 一
 (株)山陽レジン 宮 川 晋 実

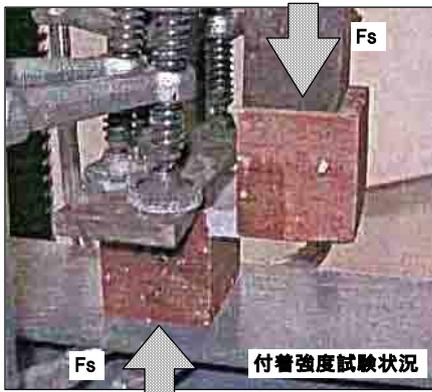
写真-1 付着せん断強度試験状況

次に、施工箇所からコアを採取し、写真 - 1 に示す付着せん断強度試験を行った。

その結果、どのような下地処理の条件下においても、目地材の付着せん断強度の目安の一例²⁾である $0.3\text{N}/\text{mm}^2$ 以上であることが確認でき、使用に差し支えないことを確認した。
