## 設置後7年経過木製ガードレールの性能確認試験

和光コンクリート工業(株) 正会員 張 日紅 金丸 和生  
宮崎県木材利用技術センター 正会員 飯村 豊 上杉 基  
宮崎大学土木環境工学科 正会員 中澤 隆雄

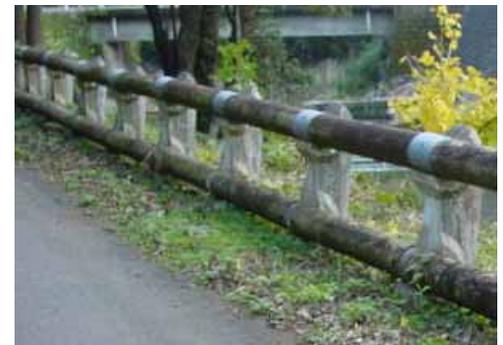
図-1 設置後7年経過木製ガードレール

試験に使用した経年ビームの被害度の分布は、0から2の範囲内であり、平均被害度は1.3であった。ピロディンによる貫入深さの測定結果は、図-3に示す。ビームの中間部と両端部の貫入深さは、あまり差が生じていないことがわかった。貫入深さの平均値は、中間部、左側端部、右側端部ではそれぞれ23.1、23.3、24.2mmであった。ビームの縦振動ヤング係数の平均値は、6.92GPaであった。

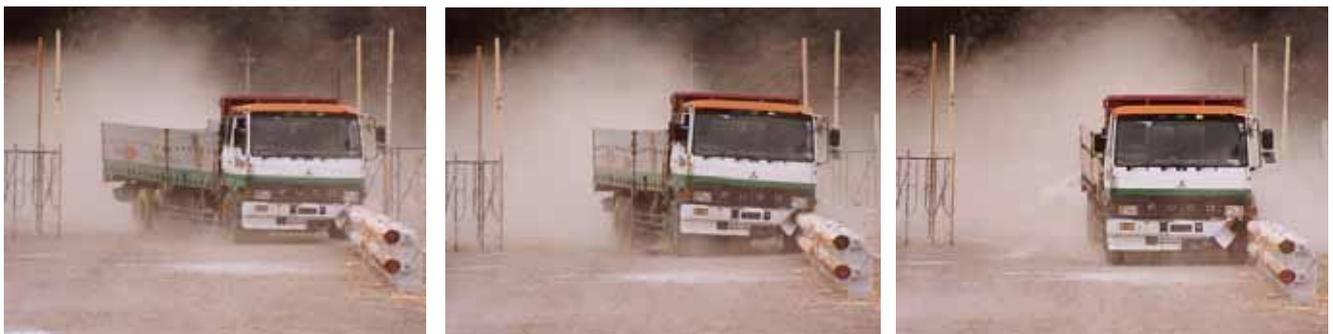
図-4 衝突車輛の挙動

車輛の衝撃度は、車輛用防護柵C種の衝撃度規定値45kJを上回った。設置した木製ガードレールは「防護柵設置基準・同解説」に定められた大型車衝突条件の性能規定項目を全て満足した。また、高速ビデオカメラにより撮影された衝突瞬間の車輛の挙動から衝突車輛の安全誘導が確認された(図-4)。木製ガードレールの構成部材は、ビームの折れが1本あったものの、大きく飛散しなかった。以上より、設置後7年経過した木製ガードレールのビームは、車輛用防護柵としての強度機能を有していることが確認された。
