## 現代木橋「杉の木橋」の劣化点検—劣化曲線と維持管理—

宮崎県木材利用技術センター 正会員 ○飯村 豊

## 1. はじめに

本稿では、供用後7年を経過した本橋の劣化点検の結果から、今後の維持管理を考察する。

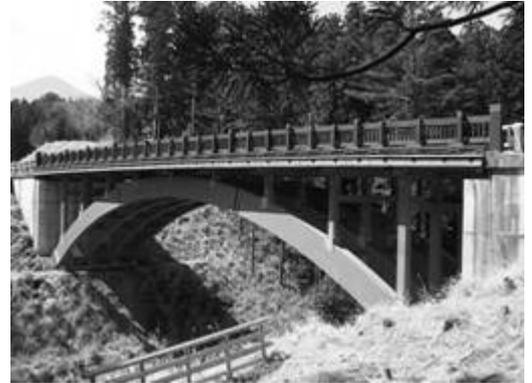
図-1 供用後8年経過の「杉の木橋」

プレストレス木床版を支持する主構造の健全度判定結果は、部材及び接合部共に異常なく、良好な状態であった。但し、プレストレス木床版については、点検と同時に実施された木製高欄再塗装工事の際の高欄洗浄水が木床版裏面、川下側では端部からラミナ5列分、川上側から3列分に、それぞれラミナの縦継ぎ部からに滴下する現象が目撃された。橋面に舗装割れがないことから、この原因は床版に固定した高欄との関係によるものと判断された。

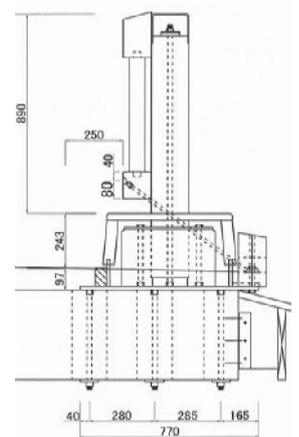
図-3 高欄支柱構造断面図

図-3に高欄構造の断面を、図-4に床版下面及び最下面を示す。高欄を支持するベースプレートは床版を貫通するアンカーボルト8本で最下面の丸座金によって定着されている。アンカーボルトの位置は床版端部から1、3、5列目のラミナである。座金の腐食が進行していること、座金周辺の木材が膨張した分座金がめり込んでいることから、なんらかの原因でベースプレート下部に雨水が浸入してアンカーボルト孔に滞留しやすい状況であることが分かった。このことから、ベースプレート下部の床版は常に湿気の多い状況、つまり湿潤状態に近い環境にあることが推察できる。そこで、PC鋼棒の張力状況を維持工事記録から調べた。なお、PC鋼棒の位置は高欄支柱間のはば中間である。図-5は木床版長38.5mに対し約1.2m間隔に配列された31本のPC鋼棒の張力再導入量を示したものである。導入量は、完成時をゼロとし、1年後の測定では川下側24と25の地点で最大3.5mm、最小はゼロ、7年後の測定では1年後と同じ川下側24の地点で最大5.5mm（累積量で8.5mm）、最小はゼロであった。PC鋼棒の張力再導入結果から判断すると、バラツキが多く不安定な状態である。

今後この曲線を上方を超えるような累積張力導入量が記録されるようであれば要注意、20mmに達するようであれば、詳細点検が必要であることを示している。要注意に対する修繕策はアンカーボルトホールを排水型となるような座金に交換することなどが考えられ、詳細点検では浸透水がアンカーボルトホールに誘導される原因を究明するための現状調査が必要になるだろう。

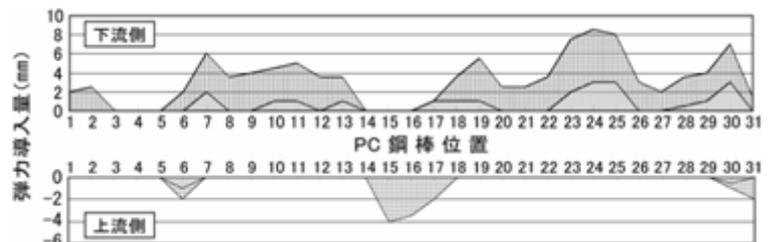
図-5 PC鋼棒の張力再導入量の推移

一方、プレストレス木床版は、供用後のPC鋼棒の張力管理記録から、安定の兆しが見えない状況である。高欄支持用ベースプレートのアンカーボルトホールが橋面アスファルト舗装からの浸透水の通路になっていることから、ボルト周辺の環境は将来共に湿潤状態が予想される。

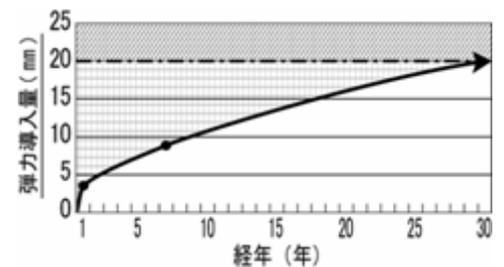
図-6 経年劣化による張力導入量の予測

木床版用ラミナの大断面スギ集成材は原板の状態では保存処理されているので、早急な腐朽等による変質はないものと考えられるが、生物劣化の発生しやすい状況に変わりはない。設計書では本現象は予定していないことだけに、新たに劣化進行予測と管理限界を定める必要がある。ここでは、30年の目標耐用年数を確保するために、図-6のように経年変化による張力導入量を30年後で20mmとした管理限界を設定した。この値は、ISOによるめり込み試験で厚板の変形限界として決められた20mmなどを参考にしたものである<sup>3)</sup>。劣化曲線は、1年後、7年後の最大張力導入実績と30年後に設定した限界値を結んだものである。
