## ハリケーンカトリーナの強風による被害調査

○ 徳島大学大学院 正員 長尾文明  
 (財) 日本建築総合試験所 西村宏昭

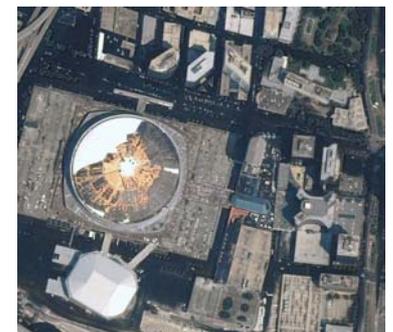
写真1 New Orleans 中心部<sup>2)</sup>

写真1に9月3日におけるNew Orleans市ビジネス区の強風による被害が目立つ高層建築物群の衛星写真を示す<sup>2)</sup>。スーパードームは高さ約82m、直径約210mの構造物で、屋根の防水シートが剥離したが、調査時には既に改修されていた。防水シートが残っている方向(北西方向)から風が作用した

との証言を得ている。写真2は、28階建てRC造のHyatt Regency Hotelの窓ガラスの破損被害で、写真の白い部分が破損した箇所に応急的に嵌め込まれたシートである。被害を受けたのは風上側に位置した北面で、高さによらずその面の約3/4に被害が分布している。風向に対して側面と背面にあたる面ではガラスの破損は部分的で被害は少ない。Buffalo大学の調査<sup>3)</sup>によると、ガラスが割れたいずれの室内でも小石が見つかり、隣接する北側の建物で、屋根ふき材押えに使用した小石が大量に無くなっていたという証言も報告されている。また、飛来物によると思われる窓ガラスの破損被害は広い範囲のさまざまな建物において観察された。写真3は、15階程度のビルの屋

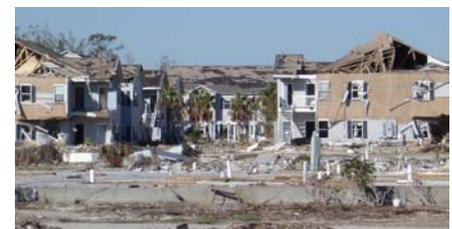
写真4 屋根ふき材の被害

木造住居等低層構造物の強風による被害は、我が国における台風や竜巻による被害と同様で、棟瓦、屋根ふき材(写真4、軒下に浸水痕跡)、アンテナ等において顕著であり、倒木による被害も見られた。また、高潮や波による被害と強風による被害が混在する場合には、個々の要因のみによる被害の線形的な重ね合せ以上に被害が拡大されていた(写真5)。

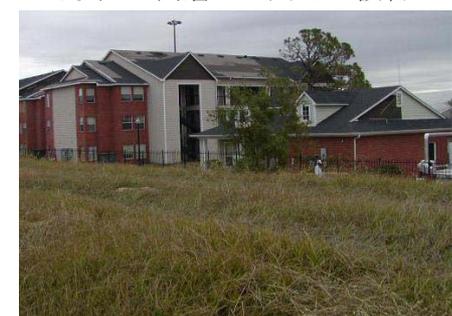
写真6 高層ビル周辺の被害<sup>2)</sup>

写真6に示すように高層ビルの周辺部においてビル風の影響を受けると考えられる領域で住宅の屋根等の被害が顕著であり、写真7に示す堤防から剥離した増速された風が作用すると考えられる建物において屋根等に被害が発生しており、周辺小地形等の影響も観測された。

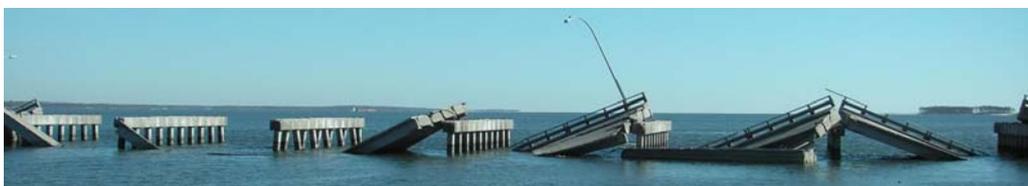
写真9 Mississippi, BiloxiのPC橋の落下

なお、写真9や図1に示すように、高潮により多くの単純支持のPC橋が落下・移動する被害を受けていた。
