## 地震災害における橋梁の弱点部位に関する一考察

財団法人道路保全技術センター 正会員 ○田中 樹由  
 財団法人道路保全技術センター 正会員 廣川 誠一  
 国土技術政策総合研究所 正会員 玉越 隆史

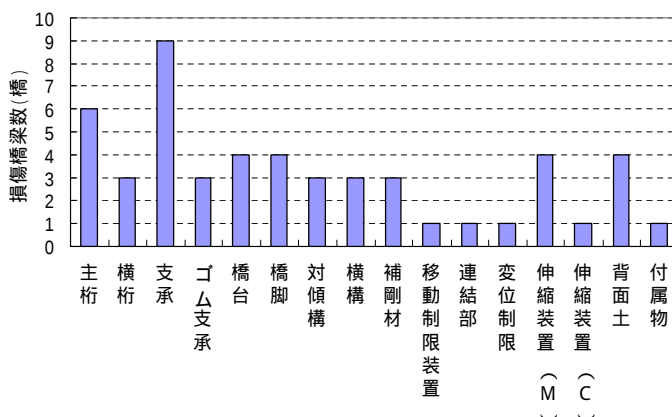
図1 部材・部位毎の損傷橋梁数

新潟県中越地震で被災した直轄国道の橋梁に対して分析を行った。表1に分析の対象橋梁(16橋)を示す。橋梁の弱点部位を把握するために、損傷橋梁数と損傷箇所について整理した。(図1)。

損傷は、橋梁を構成する各部材で確認されているが(写真-1)、「支承」が最も多く、9橋/16橋(56%)、次いで「鋼主桁」が6橋/16橋(37.5%)であった。

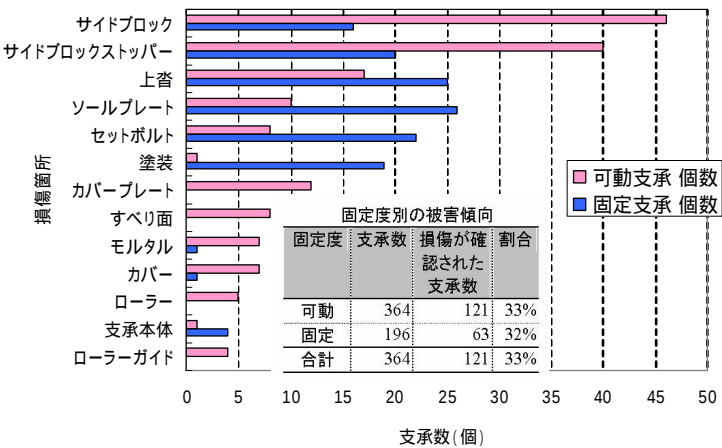
図2 箇所別、固定度別の損傷傾向

支承の損傷結果を整理したものを図2に示す．損傷の発生割合は，可動支承で33%，固定支承で32%と同程度である．また，いずれもサイドブロック部で損傷が多く確認されている．一方，セットボルトの破断は，主に固定支承で確認された．以上，中越地震では上部工の被害は主桁端部および支承に集中する傾向がみられた．これは過去の地震における道路橋の被災状況とも類似しており，これらの代表的な損傷に対する抵抗システム（破壊形態の制御や抵抗力の強化，被災後の供用性確保策）を改善するとともに，点検においてはこれらの部位に対して予想される被災状況を考慮した適切な評価を行うことで耐震性能を合理的に改善できると考えられる．
