# 阪神高速道路における鋼床版の疲労損傷状況報告

阪神高速道路（株）  
関西大学

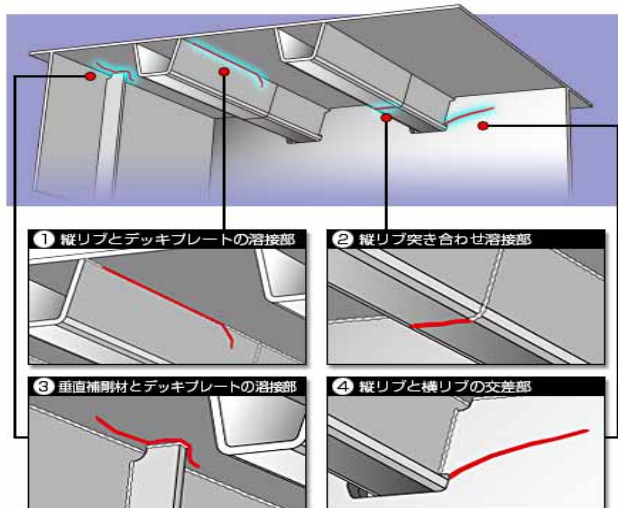
Uリブの損傷タイプは、以下の 3 タイプに集中している。①縦リブとデッキプレートの溶接部デッキ貫通は、阪神高速道路では 1 箇所発見されており、この損傷は床組機能を低下させる恐れがあり、早期対応が重要である。②縦リブとデッキプレートの溶接部は、損傷径間は 6 径間と少ないものの、損傷数は 49 箇所と比較的多い。③垂直補剛材とデッキプレート溶接部は、損傷タイプの中で、損傷径間数が最も多い。④縦リブと横リブ交差部は、き裂数が最も多い。

図-1 鋼床版Uリブの主要な損傷タイプ

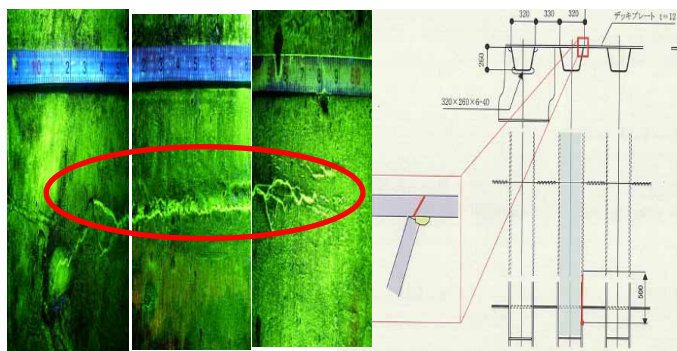
デッキプレートの貫通き裂は、これまで平成 17 年7月に発見され、同年 10 月に補修が行われている。写真-1 にき裂状況、図-2 にき裂位置図をそれぞれ示す。ポットホール補修のため舗装を撤去した際に発見され、き裂長は L=450 mmでき裂先端は枝別れしている。横リブとの交差部に位置し、溶接部の不溶着部を起点にデッキ側に進展しているものである。外観からの目視では検出不可能であり、道路管理上、路面からの舗装点検で推定する、き裂によるUリブ内の水の存在をたたき点検により把握するなど多角的な点検手法による評価が要求される。

写真-1 磁粉探傷試験によるデッキプレート上面でのき裂状況

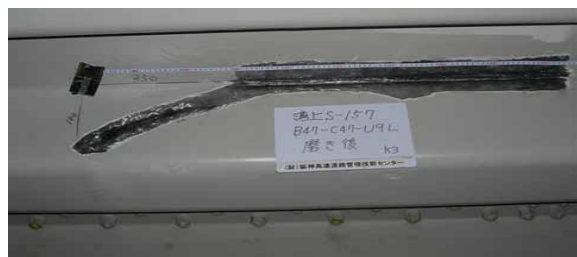
Uリブとデッキプレートの溶接ビード部き裂の一例を写真-2 に示す。現在までに発見されている損傷は全て、溶接ルート部に発生している。車両走行により、き裂の開口部の挙動が目視で確認できる損傷例があり、き裂がデッキプレートやUリブウェブに進展した例も報告されている。

き裂の発生位置は、縦リブ支間部、および、横リブ交差部近傍に分類され、その結果を表-3 に示す。縦リブ支間部に発生するき裂数が、圧倒的に多い傾向となっている。き裂発生位置の直上の舗装は、わだち、ポットホールなどの損傷が発生していることが多く、舗装損傷との関係があると考えられる。

写真-2 Uリブとデッキプレートとの溶接部ビード貫通き裂状況

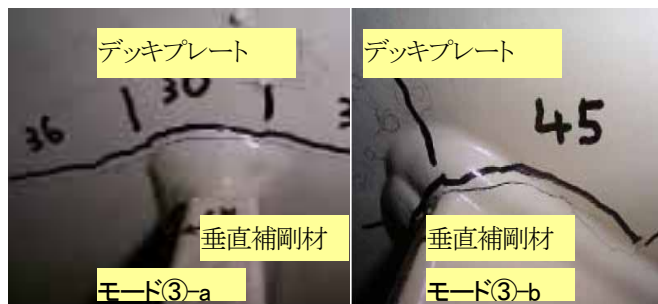
垂直補剛材とデッキプレート溶接部のき裂は、写真-3 に示すように、き裂のモードに応じて以下のように分類できる。

モード③-a: 溶接ビードのデッキ側止端部を起点として、デッキプレートに進展するき裂

モード③-b: 溶接ビードの垂直補剛材側止端部を起点として、デッキプレートに進展するき裂

損傷割合は、モード③-a のパターンが多い。調査した3径間連続鋼床版箱桁橋では、き裂数の33箇所内、その8割がモード③-a である。垂直補剛材先端に位置するデッキプレートに輪荷重が載荷された場合、デッキプレートのたわみが垂直補剛材に拘束されることにより、垂直補剛材の廻し溶接部に局部的

な応力集中が発生することが疲労き裂の要因と考えられる<sup>3)</sup>。損傷発生は、車両走行(輪重)位置の直下に集中している。

写真-3 垂直補剛材とデッキプレート溶接部の疲労き裂モード

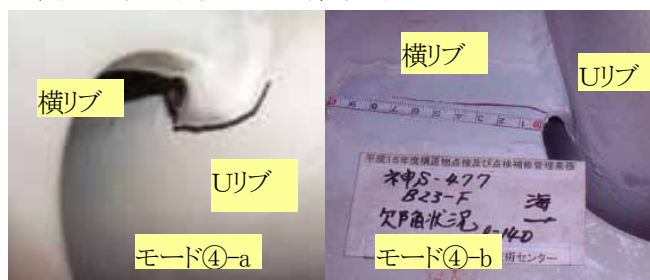
縦リブと横リブ交差部の損傷は、阪神高速道路では写真-4 に示すように、以下のき裂モードが発生している。

モード④-a: 横リブの下側スカーラップ廻し溶接部近傍を起点とし、Uリブ母材に進展するき裂

モード④-b: 横リブの下側スカーラップ廻し溶接部近傍を起点とし、横リブ母材に進展するき裂

それぞれのき裂モードの損傷数を表-4 に示す。損傷数は、モード④-a が多い。現在モード④-b の発生している箇所は、主桁からの張出し部の非常駐車帯の直下であり、車両がほとんど通過しない場所である。

き裂モード④-a について、き裂数192箇所内、その65%である125箇所は、現場添接部直近の縦リブと横リブ交差部に発生している。現場添接部は、Uリブ板厚が  $t=8$  mmに増厚されている、密閉ダイヤフラムが設けられているなどの構造ディテールの特徴があり、Uリブのねじれ剛性が高く、Uリブのねじれによりき裂発生部に局部的な応力集中が発生している<sup>4)</sup>。

写真-4 Uリブと横リブ交差部スカーラップのき裂モード状況
