## 鋼床版デッキプレートと主桁ウェブ垂直補剛材溶接部の疲労損傷補修・補強構造検討

川田工業 正会員 ○石川 誠 川田工業 正会員 江崎正浩  
 土木研究所 正会員 村越 潤 土木研究所 正会員 有馬敬育

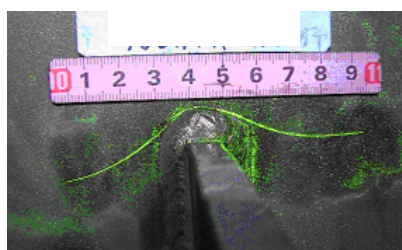
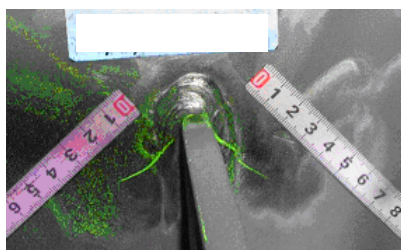
図-1 き裂発生状況(実橋)

1. はじめに 鋼床版箱桁橋において、主桁ウェブの垂直補剛材とデッキプレートのまわし溶接部に図-1に示すような疲労き裂の発生が数多く報告されている。この疲労き裂の原因は、垂直補剛材の先端部直上を車両が走行することによるデッキプレートの曲げ変形もしくは、垂直補剛材への支圧応力によるものと推定されている<sup>1)</sup>。過去に、垂直補剛材とデッキプレートの上にプレートを溶接にて設置する補修方法が提案されたが、き裂の再発が報告されている<sup>2)</sup>。また、近年、当該部位に対するいくつかの補修・補強構造が提案されているが<sup>3)-5)</sup>、垂直補剛材上端の構造変更による他部位への影響をも含めた詳細な検討はあまり行われていない。

(a) デッキプレート側止端

(b) 補剛材側止端

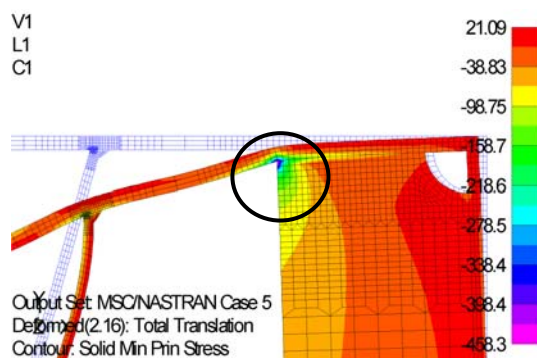
図-5 変形および主応力 (L1 载荷時)

図-5にL1载荷時での変形図および最小主応力コンターを示す。垂直補剛材とデッキプレートのまわし溶接部において、デッキプレートの板曲げ変形に起因する応力集中が発生しているのが確認できる。

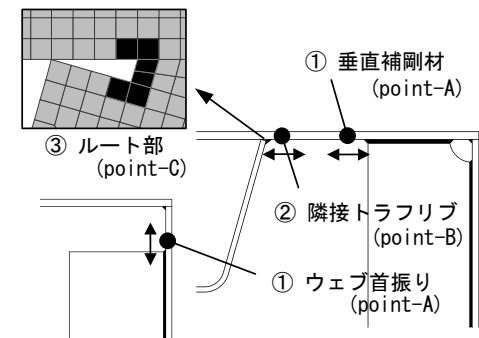
図-7 着目箇所

4. 効果の確認および他部位への影響 図-7 に示す 3 つの箇所に着目して解析結果を整理した。point-A,B については、溶接止端部に相当する位置から約 5mm 離れた節点での図中矢印方向の板曲げ応力に着目し、point-C については、着色部メッシュでの最小主応力に着目した（point-A について上端切断構造では、垂直補剛材上端のデッキプレートの板曲げ応力ではなく、主桁ウェブの首振りによる板曲げ応力に着目した）。

表-1 に L1 載荷時における着目箇所の最大発生応力を示す。括弧内は現行構造に対する応力低減率（補修構造／現行構造）を表している。垂直補剛材上端のデッキプレートの板曲げ（point-A）については、各補修・補強構造で応力低減が認められる。最大応力発生時の橋軸方向載荷位置は、いずれも横リブ支間中央載荷時である。

上端切断構造では、デッキプレートの変形量が大きくなることから、隣接トラフリブ縦ビード近傍のデッキプレートの板曲げ応力（point-B）が増加している。しかしながら、当該応力は垂直補剛材のない一般断面と同等のレベルにあり、本策によってき裂発生箇所が転移する可能性を示すものではない。また、T 型部材設置構造では、トラフリブの変形を拘束することから、縦ビードルート部に発生する応力（point-C）が大きくなる。
