## 輪荷重走行試験による鋼床版デッキプレート進展亀裂の再現

（独）土木研究所 正会員 ○有馬敬育 （独）土木研究所 正会員 村越 潤

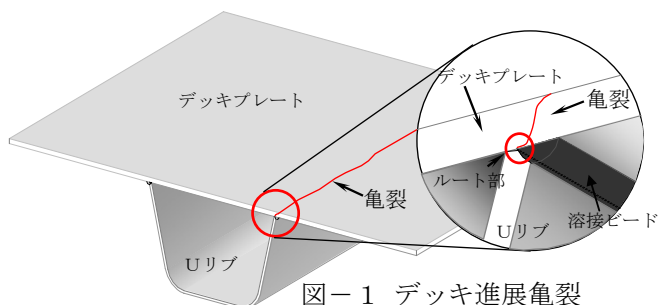
図-1 デッキ進展亀裂

近年、Uリブを有する鋼床版橋梁において、厳しい活荷重実態を背景に、図-1に示すようなUリブとデッキプレートの溶接ルート部から亀裂が発生し、デッキプレートに進展する疲労損傷事例(以下、デッキ進展亀裂)が報告されている。この亀裂は走行路面に変状をきたす恐れがあるため、早期に発見、補修・補強をする必要がある。

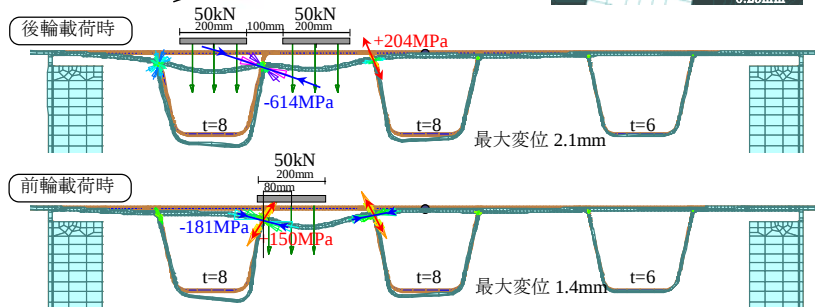
図-3 ルート部の主応力の解析結果

Uリブ支間Lの中心L/2ライン上に大型車後輪のダブルタイヤを想定した荷重を橋軸直角方向に移動させた場合、Uリブウェブをタイヤが挟み込む位置(以下、挟み込み位置)(図-3上図)でルート部のデッキ側に最大圧縮応力が発生することが確認された。実際にデッキ進展亀裂が確認された橋梁の損傷溶接部とレーン位置から推測される輪荷重位置の関係も同様であったため、本試験においても、まず挟み込み位置の载荷を実施した。荷重は、国道357号線東京都江東区有明での活荷重実態調査(S59)において計測された最大軸重 $30.4t(298kN)^{1)}$ に相当する輪荷重 $150kN$ (ダブルタイヤ)とし、繰り返し载荷を行った。つづいて、同一大型車の前輪-後輪の位置関係から推定される前輪位置(シングルタイヤ)(図-3下図)で $75kN$ 、続けて $100kN$ の载荷を行い、その影響を確認した。

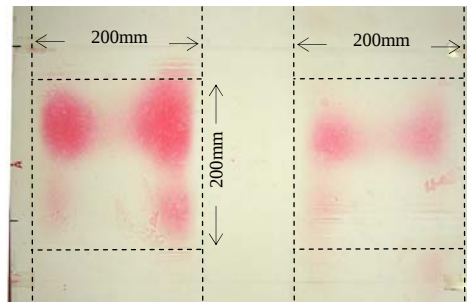
写真－1 載荷時のデッキ上荷重分布

図－4に示すように、鋼製載荷ブロックと厚さ 22mm、幅 200mm の鋼板入りゴム板を介して載荷を行った。L/2 断面上のダブルタイヤ載荷時の荷重分布を感圧紙により確認した結果を写真－1に示す。ゴム板の端部にやや荷重の集中が見られ、橋軸方向には約 300mm の長さで荷重が分布していた。

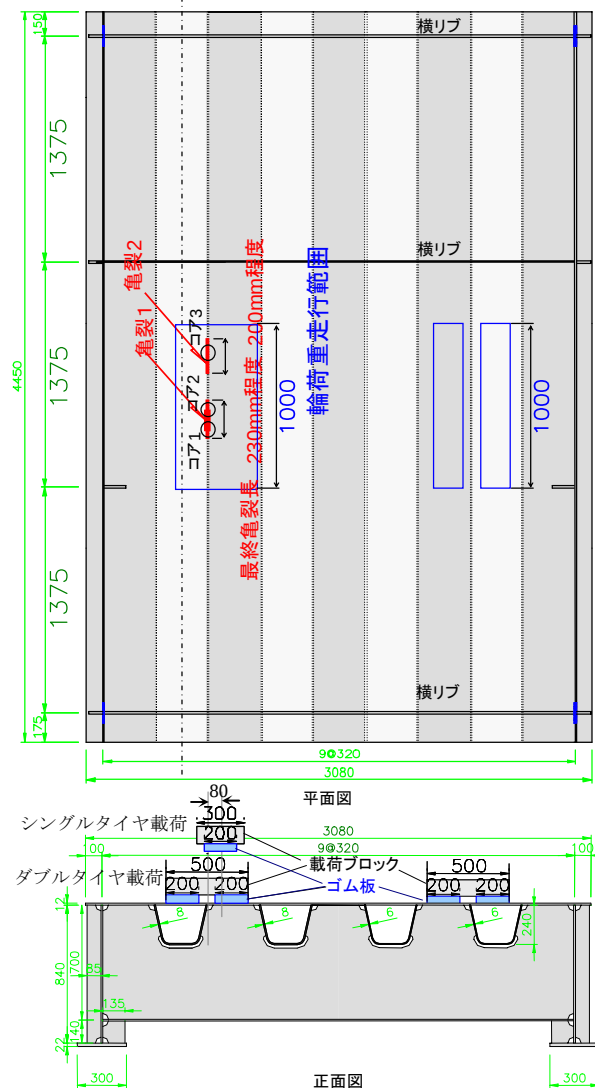
図－4 試験体

まず U リブ 8mm 側において、図－4に示すダブルタイヤ載荷(150kN)で載荷したところ、96 万回載荷時に図中亀裂 1 の一カ所からルート亀裂と思われるエコーを検出した。180 万回載荷時には、亀裂 1 は 100mm 程度に進展した。

続いて、大型車の前輪の影響を確認するため、シングルタイヤ載荷を行った。まずダブルタイヤ載荷の 1 輪あたりの荷重と等しい 75kN で載荷したところ、150 万回で亀裂 1 が 200mm 程度、亀裂 2 の発生が超音波探傷によって確認され、100mm 程度となった。その後、亀裂の進展を促進させるため、荷重を 100kN に上げ、つづけて 70 万回載荷し、亀裂 1 が 230mm 程度、亀裂 2 が 200mm 程度となったところで繰り返し載荷を終了した。

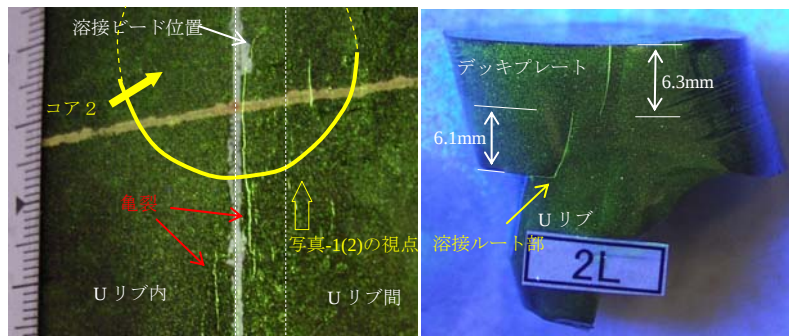
写真－2 磁粉探傷試験結果

載荷終了後、デッキ表面（鋼材 SM490Y，黒皮付き）の磁粉探傷試験を行ったところ、後述するコア 2 の採取位置付近のみに、しわ状の指示模様(写真-2(1))が確認された。この指示模様はダブルタイヤ載荷終了時には検出されていなかった。

超音波探傷で亀裂と判断した範囲から図－3に示す 3 カ所から  $\phi 25\text{mm}$  のコアを採取した。コア 1，コア 3 には、ルートからの亀裂のみ検出されたが、コア 2 についてはデッキ上面からの亀裂を含んでいたため（写真-2(2)）、しわ状の指示模様は疲労亀裂であることが判明した。コアの表面にみられた亀裂はコア 1，コア 2 で 6mm 程度、コア 3 で 4mm 程度であった。

(1)デッキ表面(コア2採取付近)

(2)コア2
