## 鋼床版デッキプレートとトラフリブ溶接部に発生した亀裂の進展性状と応急対策状況

首都高速道路株式会社 正会員 ○牛越 裕幸  
 首都高速道路株式会社 正会員 下里 哲弘  
 首都高速道路株式会社 正会員 木下 琢雄  
 首都高速道路技術センター 弓削 太郎

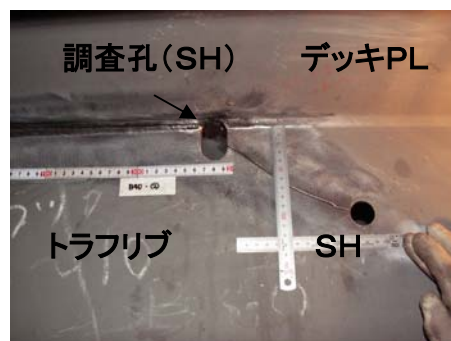
亀裂の分岐点についてはトラフリブ内面への亀裂進展状況調査を目的として調査孔施工（兼ストップホール：以下SH）を実施した。また、Uリブ母材に分岐した亀裂についてはSHを施工し亀裂進展方向の孔壁に亀裂が残存していないことを確認した。（写真-1）

写真-1 応急対策状況

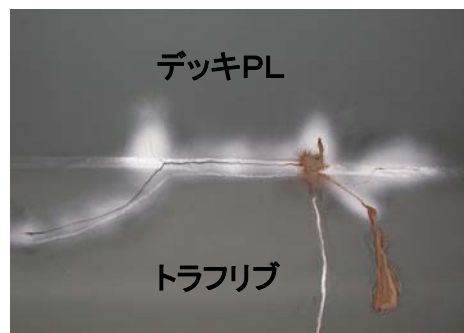
写真2は分類1, 2の事例である。この亀裂はデッキ下面側からの詳細調査時に左右の亀裂先端で橋軸直角方向にデッキに分岐しさらにトラフリブ母材に進展を確認した亀裂である。右側のデッキ進展亀裂については泥水が確認されたためデッキに貫通していることが分かる。また、左側のデッキ進展亀裂は表面上泥水がないため貫通していないと状況と推定される。写真3, 4は調査孔施工後の状況である。孔内には左右の亀裂ともトラフリブ内部方向に外面と同程度の長さの橋軸直角方向の亀裂進展を確認した。右側の調査孔内面にはさらに分岐した2本の亀裂を確認した。したがって、デッキプレートとトラフリブ溶接部から亀裂が進展方向を変えている場合には橋軸直角方向に亀裂が進展している場合があり、調査孔を施工し亀裂進展状況を把握することは補修計画を立てる上で必要であると考えられる。

写真-2 損傷事例(分類1, 2)

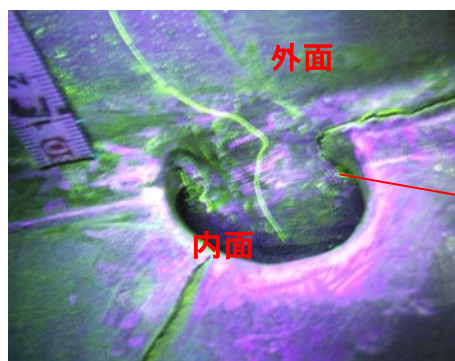
写真-3 調査孔内の状況(左孔)

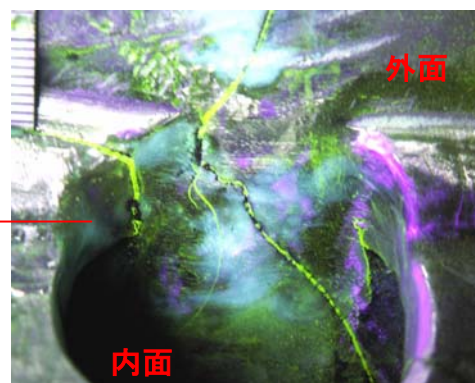
写真-4 調査孔内の状況(右孔)

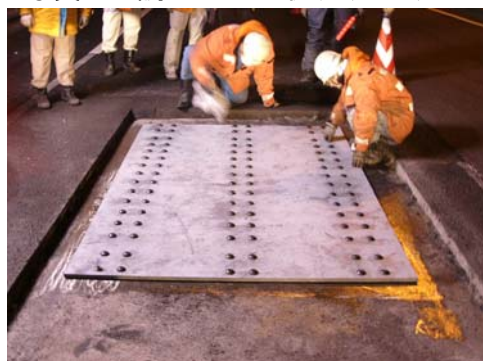
写真-5 応急板施工状況

なお、内面からの施工後高速上から舗装を撤去し、デッキ進展亀裂にSHを施工し応急対策として鋼板の設置を行った。写真5に鋼板の設置状況、写真6にデッキ面の亀裂の状況とSH施工状況を示す。なお、この鋼板については応力低減効果を期待せずに万が一の緊急的な陥没防止対策として実施している。

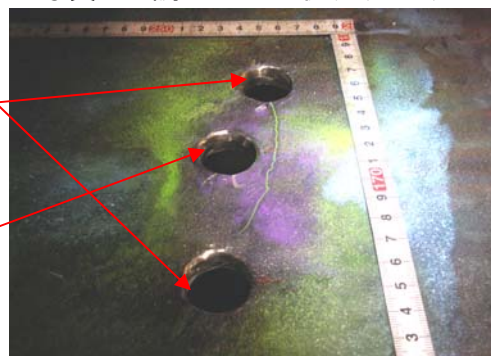
デッキ貫通亀裂SH

内面分岐亀裂SH

写真-6 デッキ上面(SH)

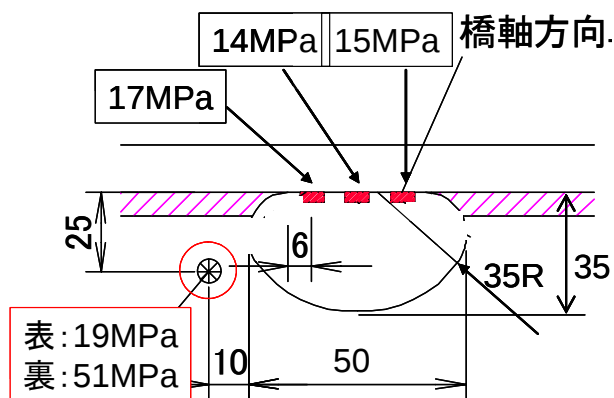
参考として、別途実施した実物大の鋼床版試験体において実施した調査孔の応力状態を図-1に示す。载荷荷重は輪荷重7トン(3.5tf×2)、軸重14トンである。なお、この調査孔の溶接状態は片側が完全溶込溶接で片側が部分溶込溶接である。試験の結果、トラフリブの応力値は表 19MPa、裏 51MPa であり板曲げが生じていることが確認された。なお、調査孔内のデッキプレート橋軸方向の応力はいずれも低く17MPa程度である。なお、移動輪荷重走行試験で終了時 200 万回まで载荷したが調査孔からの亀裂の発生は確認されなかった。なお、実橋においては調査孔の片側は亀裂により溶接が破断している状態のため、施工後の応力状態について更なる分析が必要である。

図-1 試験体における調査孔付近の応力性状
