## 鋼床版デッキ貫通き裂損傷に関する報告

## 1. 損傷概要

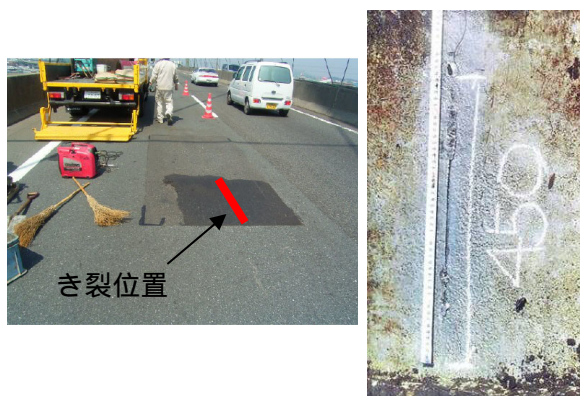
写真-1 き裂発生状況

近年、重交通の厳しい交通状況を反映し鋼床版の疲労損傷が問題となっている。阪神高速4号湾岸線の新浜寺大橋は平成5年に供用したニールセンローゼ橋である。表-1に橋梁諸元、図-1に構造一般図を示す。本橋の床組（鋼床版）は下弦材との合成床版として設計され、中央に一条縦桁を有するUリブ構造である。平成17年7月に舗装補修工事で橋面の舗装を撤去した際、デッキ上面に写真-1に示す橋軸方向に沿ったき裂が発見された。発生位置は図-1に示す関空側（終点）から70.8mの位置で、関空から大阪市内へ向かう上り線・走行車線の右タイヤ付近であった。き裂部から湧水が見られたことから、損傷はUリブに沿ったデッキ貫通き裂の可能性が極めて高く、Uリブ内に浸水していることが推定された。そこで、デッキ裏面に移動式足場を架設し、路下からの緊急調査ならびに損傷部の応急対策を実施した。本稿は調査結果と対策構造について報告する。

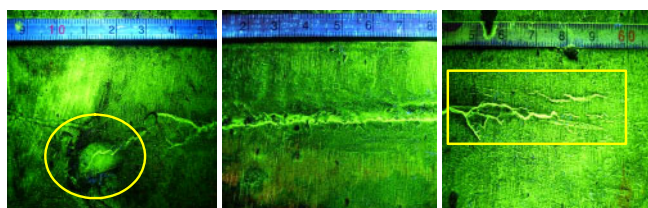
写真-2 磁粉探傷試験結果（デッキ表面）

写真-2にデッキ表面での磁粉探傷試験結果を示す。き裂長は約500mmで、き裂先端は(a)関空側では深さ約3mmのチップング跡で消失し、(b)中間部は破面がこすれ合って角部が擦りあうように欠けていた。また、(c)大阪側では枝分かれている状況が確認できた。なお、今回のき裂は舗装の損傷に起因して発見しているため、詳細調査の同時規制内で他の舗装損傷箇所に着目し舗装を撤去して目視調査を行ったが損傷は確認されなかった。

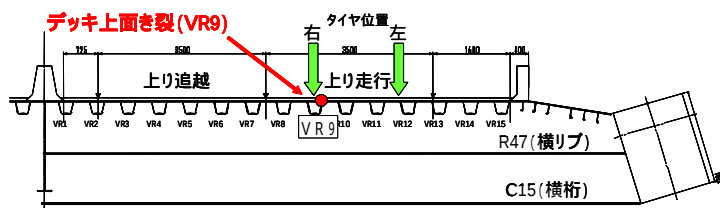
図-2 損傷 U リブ位置

め、超音波探傷試験（斜角探傷）およびクリーピング波による調査を実施した。その結果、まずデッキ上面で確認したき裂は、Uリブ（VR9）に発生していた。損傷Uリブとタイヤ位置の関係を図-2に示す。

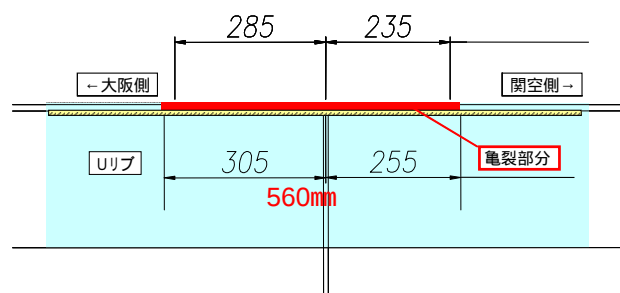
図-3 超音波探傷試験結果

つぎにUリブ内面のき裂は図-3に示すとおり横リブと交差して発生し、超音波探傷試験で確認したき裂長は560mm（横リブをはさんで255mm + 305mm）であることがわかった。

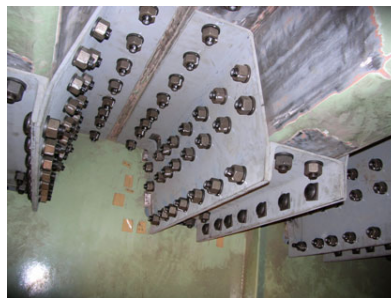
写真-3 施工完了

施工は平成17年10月に完了している。施工完了時のデッキ下面の写真3に示す。また写真-4のき裂先端ストップホール孔の磁粉探傷試験結果より、き裂はデッキとUリブ溶接部をデッキ側に沿って進展し、途中からデッキ内を鉛直方向に進展したものと推察できる。
