## 鋼床版 U リブ溶接部貫通き裂の損傷要因と対策

阪神高速道路株式会社 正会員 ○田畑 晶子  
 阪神高速道路株式会社 正会員 木代 穰  
 阪神高速道路株式会社 正会員 西岡 勉  
 阪神高速道路株式会社 正会員 藤林 美早

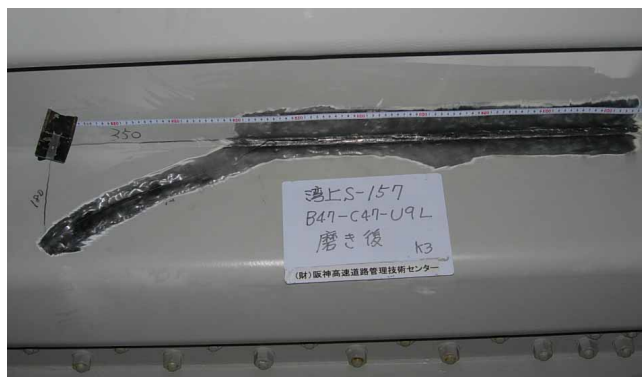
阪神高速では交通量の増大と老朽化に伴い、近年鋼床版の疲労損傷が顕在化している。4号湾岸線の塩浜工区は昭和59年に製作された4径間連続鋼床版箱桁橋であるが、供用開始後20年を目前とした平成17年の定期点検時に、鋼床版デッキプレートとUリブ溶接部に疲労き裂を発見した（写真-1）。き裂先端は枝分かれし、デッキ母材やUリブ本体へ進展していた。表-1に橋梁諸元と損傷及び対応概要を示す。損傷は上下線ともに端径間に集中し、全て走行車線の右側タイヤ付近に位置していた。また、き裂は横リブ付近ではなく全てUリブ支間に発生していた。平成6年度の前回点検時に同様の損傷は発生していない。一部のき裂は、車両の走行に伴い開口挙動し、かつ数日で数ミリ程度進展したことから、直ちに詳細調査を実施しき裂先端を特定するとともに、ストップホール施工ならびに損傷の程度が大きいものは緊急補修工事に対応した。本稿では、損傷要因と対策工の概要について報告する。

写真-1 き裂状況写真

当時の製作基準<sup>1)</sup>によるとUリブは自然開先で片面すみ肉溶接であり、現行道示<sup>2)</sup>による75%溶け込み規定で製作されたものと比較して溶け込み量が少ない。また、詳細調査から、き裂周辺に仮付け溶接跡や架設用吊金具の撤去跡が確認され、き裂枝分かれの原因、あるいはき裂損傷の起点である可能性が考えられる。さらに、き裂発生付近の直上の舗装にも日常的に損傷が頻発していたことから、両者が互いに影響を及ぼし合っていると考えられる。

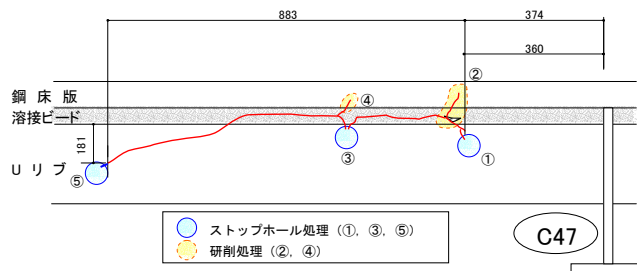
図-1 ストップホール施工状況

図-1にストップホール施工状況を示す。き裂先端は、ビード内き裂及びデッキプレート母材へ進展し

(a) ひび割れスケッチ

(b) き裂先端処理状況(①, ②)

ているものについては、棒グラインダによりき裂先端の削り込みを行い、き裂深さの把握及びき裂先端が消滅するまで滑らかに仕上げた。また、Uリブ本体へ進展しているものについては、ストップホール： $\phi 40$ を施した。
