鋼床版デッキプレートとトラフリブ溶接部の亀裂補修に関する疲労実験

首都高速道路(株) 正会員○下里 哲弘、神木 剛

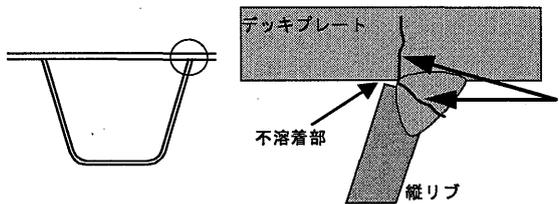
現在、既設鋼床版で発見された疲労損傷のうち、最も注意を要するのが図1に示す路面の陥没の危険性があるデッキプレートとトラフリブとの溶接部に発生する疲労損傷であり、早急に対策法を確立する必要がある。

図1 デッキとトラフリブの疲労亀裂

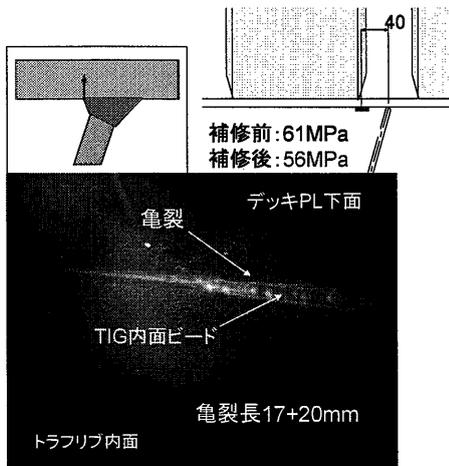
図4にPP法（TIG溶接）での亀裂発生状況および応力状態を示す。亀裂は載荷回数21万回で検出され、トラフリブ内面側のデッキ側止端部から発生しデッキプレート板厚方向へと進展した。亀裂発生原因は、トラフリブ内面の溶接止端形状によるものと思われる。図5にFP法を適用した一般部（縦リブ支間部）載荷回数150万回で検出され、トラフリブ外面側のデッキ側止端部より発生した。応力は補修前後で下がっているものの119MPaと大きな応力が発生していた。図6にFP法を適用した横リブ交差部近傍の亀裂状況を示す。亀裂は載荷回数300万回で検出され、亀裂はトラフリブ外面側のデッキ側止端部より発生した。また、その他の亀裂として、FP法を適用した一般部において載荷回数390万回でトラフ側の溶接止端部より発生した。

①トラフリブ内面の溶接形状を管理できない片面施工の溶接補修は、疲労強度がH等級以下と低く、採用する補修法ではない。②FP法でのデッキプレートとトラフリブの補修溶接部から発生した疲労亀裂は、全てが止端亀裂であり、疲労等級はJSSCのE等級程度であった。③溶接補修法を適用する際は、上向き溶接および振動下での溶接施工対策、溶接止端処理方法に関して慎重な検討が必要であると同時に、デッキの曲げ剛性を向上できる対策が必要である。

図4 PP法（TIG）補修箇所の亀裂

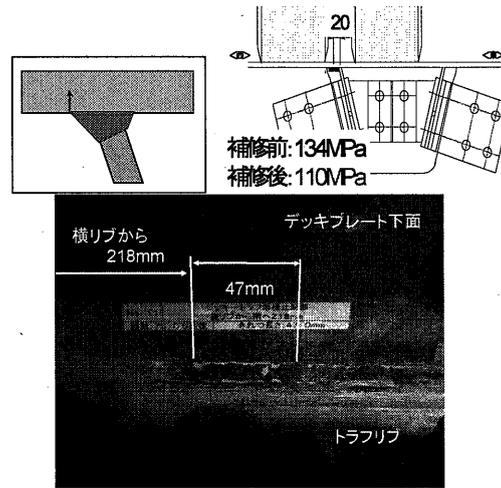
図6 FP法（横リブ交差部）の亀裂

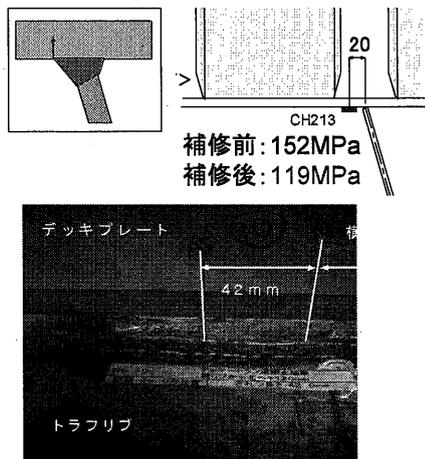
図5 FP法（一般部）の亀裂

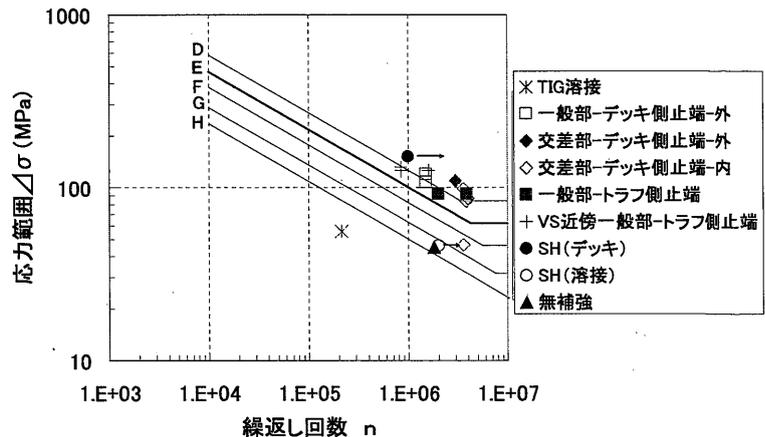
図7に各補修法での試験結果をS-N曲線にプロットした。ここで、繰返し回数は亀裂発見時の回数とし、応力範囲は亀裂発生位置近傍の溶接止端から10mm程度離れた箇所の応力値とした。同図には、無補強試験体での疲労試験結果¹⁾およびストップホール法の結果も示す。以下に結果をまとめる。

図7 亀裂補修法の疲労強度
