# 鋼床版のUリブと横リブ交差部の疲労き裂に着目した移動輪荷重試験報告

阪神高速道路(株) 正会員 ○平野 敏彦, 高田 佳彦  
大阪工業大学 フェロー 松井 繁之  
関西大学 正会員 坂野 昌弘

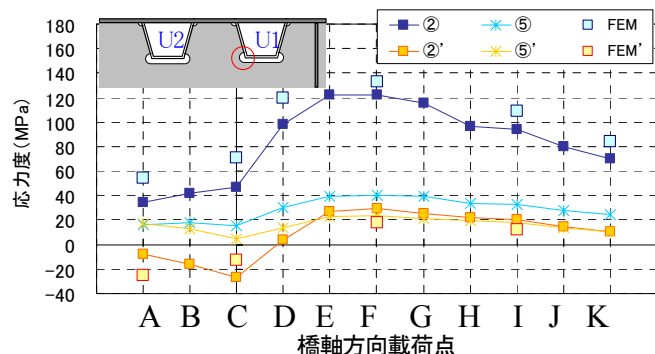
図-3 対策前後の着目部の発生応力 (U2 リブ側)

対策前では、添接部上のF点載荷時が、発生応力が最も高い。C点(横リブ上)載荷時の発生応力は、F点の1/3程度である。発生応力図に端子②のFEM解析結果<sup>1)</sup>も記載したが、実験結果とほぼ一致している。対策前は、図-3は、発生応力は全て引張領域であり、一方、図-4では全て圧縮領域となり、Uリブはねじり力が卓越していると考えられる。

対策工の前後を比較すると、図-3の②と②'について、引張場での最大値となるF点の載荷では $122\text{N/mm}^2$ から $29\text{N/mm}^2$ と1/5程度に低下する。一方、対策後A点～E点の載荷において、C点(横リブ上)で $-27\text{N/mm}^2$ の圧縮応力が発生しており、応力場が引張領域から圧縮領域に変化している。しかし、対策により、応力範囲は、約1/2となり、疲労耐久性は向上すると考えられる。図-4においても同様に比較すると、対策前後(②と②')で最大 $-96\text{N/mm}^2$ から $4\text{N/mm}^2$ と、応力範囲が大幅に低下する。

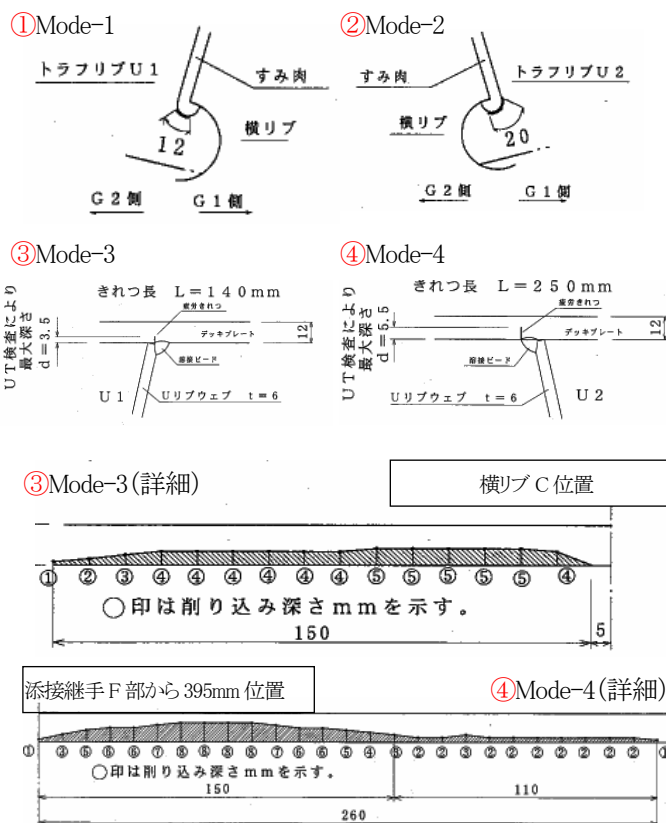
図-7 移動輪荷重試験終了時のき裂発生状況

載荷荷重 118kN で、96 万回 (48 万往復) 輪荷重走行させた。その結果、図-6 に示す位置①～④に図-7 のように以下の4モードのき裂が発生した。

- ①Mode-1、②Mode-2: 着目している、Uリブと横リブ交差部スカーラップ廻し溶接部止端を起点に、Uリブウェブ母材に進展
- ③Mode-3: 載荷直下の、Uリブとデッキプレート溶接ビード不溶着部を起点にデッキプレート板厚方向に進展
- ④Mode-4: 載荷Uリブの隣接のUリブとデッキプレートとの溶接部止端を起点にデッキプレート板厚方向に進展

Mode-1、Mode-2 は、69 万回で発見された。ともに、き裂発生部は、引張領域である。き裂長は、Mode-1 が  $L=12\text{ mm}$ 、Mode-2 が  $L=20\text{ mm}$  である。

Mode-3 は、横リブ交差部近傍に位置し、溶接ビードの内面にき裂は位置するため、目視での発見は不可能であり、試験終了時に超音波探傷試験 (UT) で発見した。

Mode-4 は、57 万回で発見された。ただ UT で確認できたのは、76 万回時点である。進展が確認され、試験終了後の削り込み調査の結果、き裂長は  $L=250\text{ mm}$ 、き裂深さ (削り込み深さ) は最大  $8\text{ mm}$  である。このき裂モードは、阪神高速道路の実橋ではこれまで発見されていない。き裂位置は、載荷板が長手方向端部にかかっており、荷重の偏心による影響が考えられる。

着目部に発生した疲労き裂に対して、アングル材あて板を設置し、移動輪荷重試験を実施した。その際、Mode-1、Mode-2 のき裂はストップホールなどの処置は一行わず、Mode-3 および Mode-4 は溶接接合による処置を施した。

150 万回 (75 万往復) 輪荷重走行後、Mode-1 および Mode-2 ともき裂の進展は見られなかった。着目部近傍など Uリブと横リブ交差部において、新たなき裂の発生はなかった。アングルあて板設置による対策の効果が確認できた。今後、実橋での施工に対する対策効果を検証したいと考えている。
