鋼製橋脚横梁支点直下ダイヤフラムの疲労損傷に対する補修・補強法の検討

首都高速道路株式会社 正会員 梶原 仁
 川田工業株式会社 正会員 〇八木貴之 溝江慶久
 高知工科大学 正会員 穴見健吾

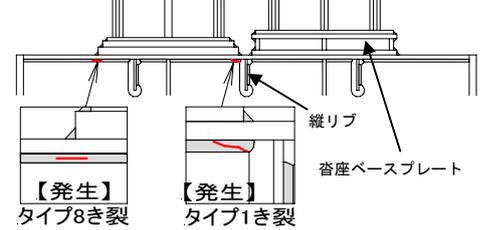
図-2 き裂発生位置

3. 疲労試験 疲労き裂の発生・進展メカニズムを把握するため、250万回の繰返し荷重を実施した。繰返し荷重により試験体に発生した疲労き裂の位置を図-2に示す。中央の縦リブとダイヤの交差部にあるスリットのまわし溶接止端から発生したき裂は、実構造物で最も多く確認されているき裂タイプ（以下、タイプ1き裂）である。き裂発生点付近の鉛直応力、き裂長さとの関係を図-3に、き裂状況を写真-2に示す。また、図-2に示した沓座ベースプレート端部直下のダイヤと上フランジのすみ肉溶接部から発生したき裂は、実構造物においてタイプ1き裂に次いで多く確認されているき裂タイプ（以下、タイプ8き裂）である。き裂発生点付近の鉛直応力、き裂長さとの関係を図-4に、き裂状況を写真-3に示す。なお、タイプ8き裂については溶接部を対象に穿孔調査を行い、

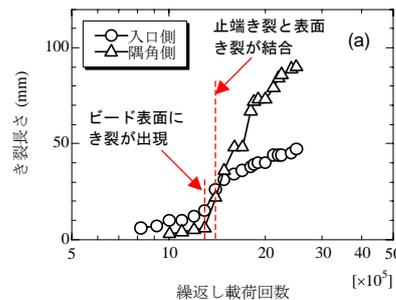
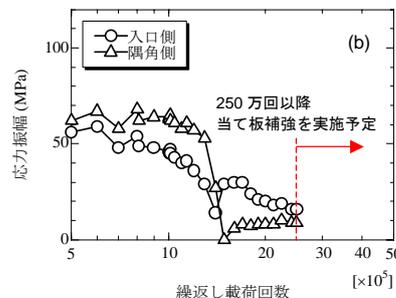
図-3 タイプ1き裂の進展状況

き裂の発生が溶接ルート部からであることを確認している。また、タイプ1き裂は溶接止端から発生したが、その進展速度は遅く、その後、止端き裂と独立に現れたビード水平方向のき裂と結合して進展速度を早めた（図-3(a)参照）。ルートき裂であったタイプ8き裂の進展速度（図-3(b)参照）を鑑みると、タイプ1き裂は止端き裂とルートき裂の連成からなると推測できる。
