丸柱-横梁ウェブ貫通により製作された鋼製橋脚隅角部の疲労損傷調査と対策

首都高速道路株式会社 正会員 下里 哲弘
 首都高速道路技術センター 正会員 清川 昇悟
 株式会社宮地鐵工所 正会員 花岡 幸治， 化 鍾福

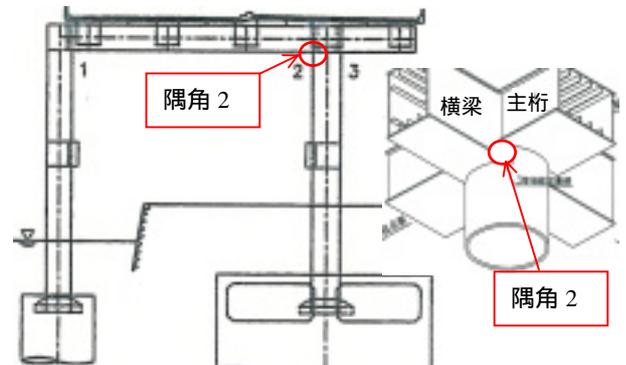
図-1 池 108 橋脚断面図

調査対象とした橋脚は、主桁が横梁に結合されている立体ラーメン構造となっている（図-1）。橋脚諸元を表-1 に示す。臨時点検により、隅角 2 においては、30mm 以上のき裂損傷が発見された。き裂の原因究明のために、詳細な調査を行った。その結果を以下に示す。

横梁のウェブが丸柱に設けられたスリットを貫通した構造となっている（横梁ウェブ貫通タイプ）。主桁のフランジ・ウェブは各々丸柱や横梁に突合せ溶接された構造となっている。

本橋脚の隅角 2 側に補強部材を設置することにより、隅角部のシアラグによる応力集中を緩和させるために、補強部材の形状は胴巻き部材（リング状）に当て板+ブックエンドを併用した構造を採用した。

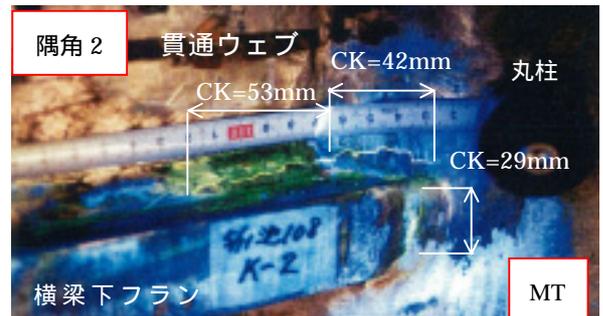
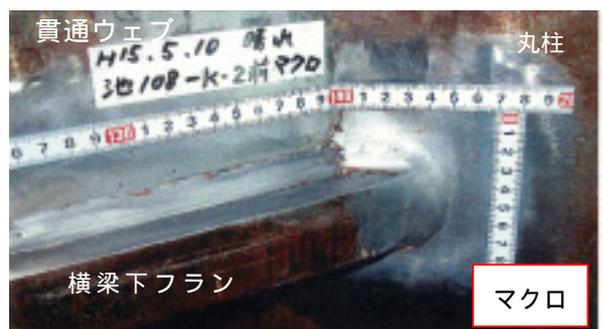
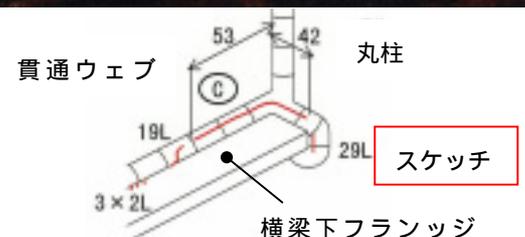
写真-1 隅角部のき裂損

・磁粉探傷試験（以下、MT）；臨時点検結果に基づいて、MT による調査を行った。その結果、隅角 2 起点側の三線交差部近傍に 53+42mm，29mm のき裂が確認された。（写真-1 MT）。

・マクロ試験；発見されたき裂の位置（溶接金属，ボンド部，熱影響部，母材）を把握することを目的に、マクロ試験を行った。写真-1 のマクロ・スケッチに示すようにき裂は溶接金属（ピード）中央部にあることが確認できた。

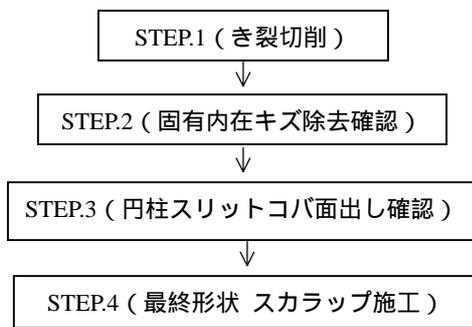
図-2 き裂切削・補修手順

丸柱のき裂切削では、角柱隅角部のように機械を用いたき裂補修が困難であるため、手彫りで行った。したがって、切削手順としては図-2 に示すように、各 STEP 毎で溶接欠陥の残存有無及び補修形状を確認しながら、次の STEP に移ることにし

た．き裂確認には MT・マクロ試験を併用した．

本橋脚のき裂補修に当たっては、き裂調査結果から得られた隅角部の板組、MT 及びマクロ試験結果に基づき、深さ 2～3mm ピッチで切削を行った。

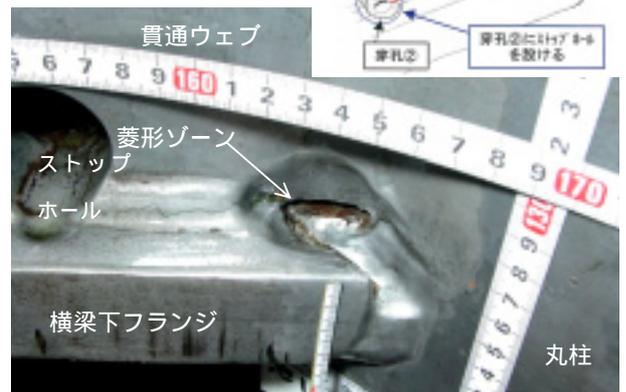
STEP.2

穿孔をさらに深く切削したところ，丸柱スリットと貫通ウェブのコバ面との空間（ギャップ）による固有内在キズ¹⁾（以下，菱形ゾーン）が確認された．隅角部に残留しているき裂は菱形ゾーンが原因であると推測される．

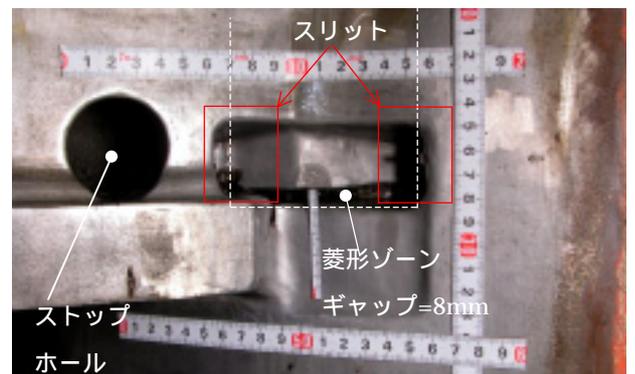
STEP.3

き裂の原因となった菱形ゾーン及び丸柱スリット部に残存している溶接欠陥（スラグ巻き込み，溶け込み不良，キズなど）の除去を試みた．しかし，片面（外面）からのスリット出しでは内面にある溶接欠陥が除去できないことが分かった．また，隅角部の交差しているビードが分離できていないため，欠陥が残存した．したがって，次の STEP スカラップ施工に移った．

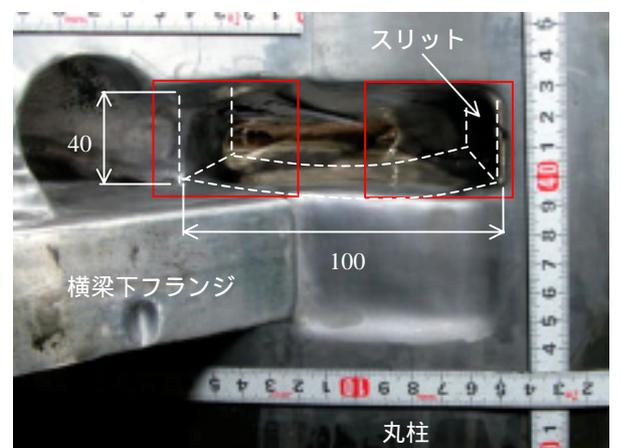
STEP.4

梁ウェブ貫通板組みを有する隅角部に発生したき裂損傷は，板組に起因する固有内在キズが原因だと考えられる．切削調査からき裂の発生点は菱形ゾーン（ルートギャップ）を起点とし，溶接ビードの表面まで進展していたことがわかった．スカラップを施工することにより，き裂の原因となった固有内在キズを取除くことができた．今後，隅角部にこのような複雑な板組を採用する場合には，固有内在キズが残存しないような開先・完全溶け込み溶接方法・検査など，製作に注意と工夫が必要である．

スカラップ施工により，3つの溶接が交わる隅角部の菱形ゾーン及び丸柱スリット部に残存している溶接欠陥を除去することができた．また，隅角部の3線交差部のビードを分離することにより，複雑な3溶接交差状態から疲労性状がわかりやすい十字溶接継手，T字溶接継手へ改善することができた．
