丸柱-横梁を突合せ溶接により製作された鋼製橋脚隅角部の疲労損傷調査と対策

首都高速道路株式会社 正会員 下里 哲弘 首都高速道路技術センター 正会員 牟田口 拓泉

1.調査概要

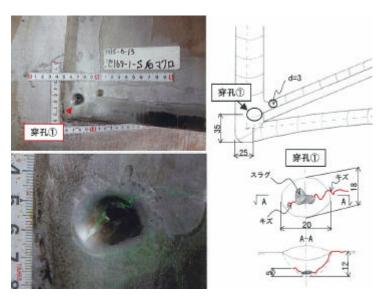
写真4 切削調査

切削調査は、先ず、棒グラインダにより深さd=2mm程度の切削を行なったが、指示模様の長さに変化が見られなかった、さらに、慎重に穿孔を行なった結果、切削深さd=12mmで梁下フランジ開先面に製作当時の溶込み未溶着が現れた(写真4).

丸柱隅角部には,板組固有の未溶着部が存在する¹⁾ことから,この未溶着部分を除去する目的で切削を実施した. 丸柱き裂補修は,角柱隅角部と異なり機械を用いたき裂補修が困難であることから,棒グラインダによる手彫り作業を行なった(写真5).
