# 応力計測結果に基づく鋼 I 桁橋の横構ガセット溶接部の疲労損傷原因推定

首都高速道路株式会社

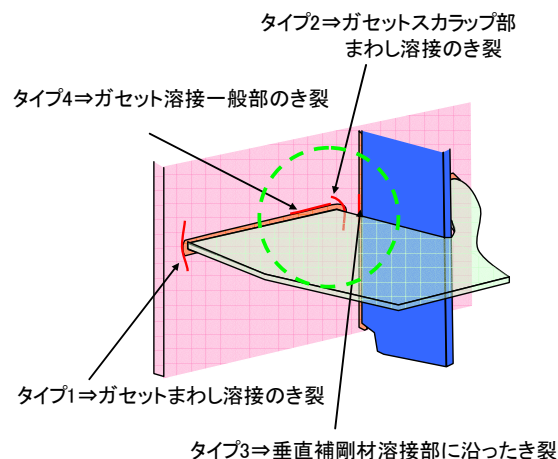
図-1 ガセット溶接部の損傷発生位置分類

平成12年度から平成16年度までに発見された横構ガセット溶接部の疲労損傷を発生位置毎に分類整理した結果を図-1に示す。主桁に取り付けガセットの形式にも様々な形式があるが、ここでは主に発生位置に着目して分類を行っている。損傷数としては垂直補剛材等をかわすために設けられたスカラップのまわし溶接部に発生する損傷(タイプ2)が最も多く、ついでガセット端部のまわし溶接部に発生する損傷(タイプ1)が多いことがわかる。

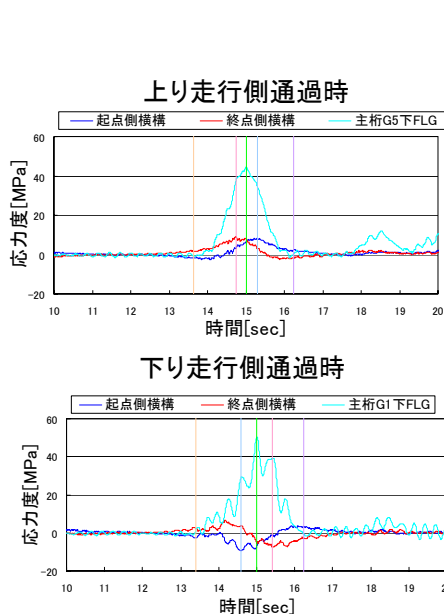
図-3 横構の変動応力波形

車両走行方向の違いによる下横構の変動応力波形を図-3に示す。なお、通過位置については主桁下フランジの変動応力の大きさより判別した。図には通過した側の主桁下フランジの波形を重ねて示しているが、主桁下フランジの影響線と同様に横構の影響線も支間長と等しく、横構には橋梁全体の変形に伴い作用力が発生していることがわかる。また、車両走行方向によって横構に発生する力が反転していることが伺える。なお、図は橋梁Aでの波形であるが、主桁本数、横構配置の異なる橋梁Bにおいては車両走行方向により横構に発生する力の方向が逆転することが確認された。

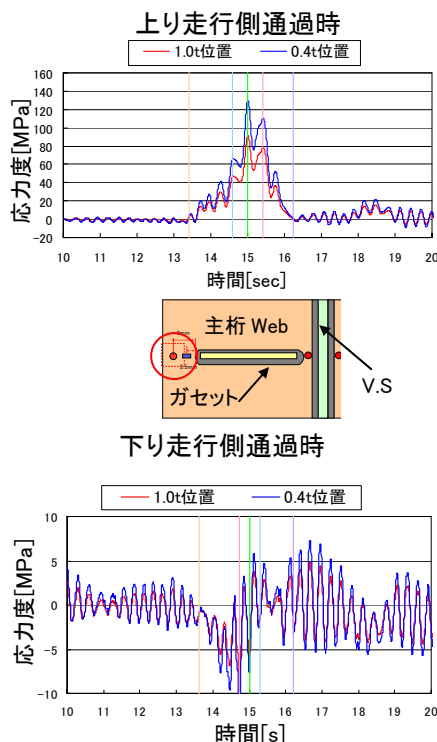
図-4 ガセット端部近傍主桁ウェブ主応力波形

橋梁 A におけるガセット端部の主桁ウェブ側溶接止端部近傍の主応力の変動応力波形を車両走行方向毎に示したのが図-4 である。計測対象位置直上である上り線走行側を通過する際には溶接止端部近傍部に高い応力が発生している。主応力方向はほぼ橋軸方向であり、主桁下フランジ、ガセットから離れた位置のウェブの変動応力範囲に対する比率は、溶接止端から  $1.0t (=9\text{mm})$  の位置でそれぞれ 1.8, 2.4 と大きな値を示している。表裏面の計測結果から求まる面内成分と面外成分の比率はほぼ 1 であることから、ガセット端部の主桁ウェブに大きな板曲げが発生し、高い応力集中を引き起こしていることがわかる。この原因としては、ガセットがウェブの片側にしか取り付けしていないこと、荷重分配横桁の下フランジがガセットとボルト接合されており、主桁がたわむ際に橋軸直角方向の拘束を受けること等が考えられる。これに対して、下り線走行側を通過する場合は、主桁の面内曲げによる応力がほとんど発生しなく、横構や横桁の作用力が支配的であると考えられるが、変動波形からもわかるように応力範囲は大きくない。

横構ガセット溶接部の疲労損傷原因として、ガセット端部に発生したタイプ 1 の損傷に関してはガセット端部の主桁ウェブにおける局部的な板曲げが引き起こす高い応力集中であることが判明した。この局部的な板曲げはガセットが片面のみに取り付くこと、主桁がたわむ際に横構や横桁により橋軸直角方向の拘束を受けること等により生じていることが考えられる。ガセットのスカップ部に発生したタイプ 2 の損傷に関しては、横構の作用力が引き起こすスカップ近傍の局部的な変形であることが判明した。

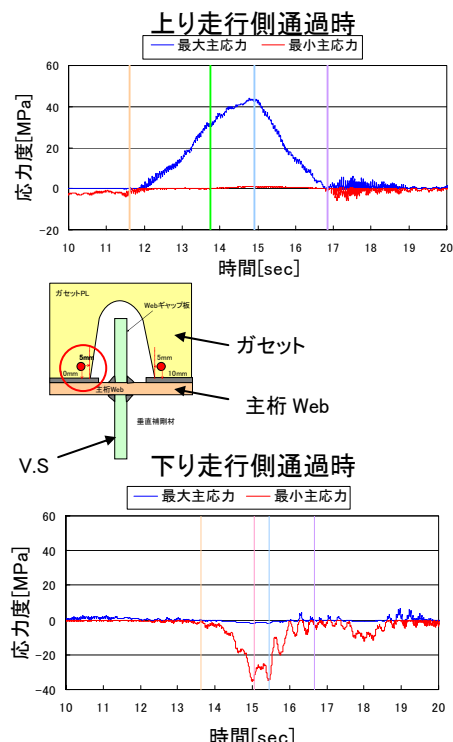
図-5 スカップ近傍のガセット主応力波形

橋梁 B におけるガセットと垂直補剛材が交差する位置のスカップ近傍ガセット部の主応力の変動応力波形を車両走行方向毎に示したのが図-5 である。この部位では比較的大きな応力が発生しており、更に走行位置により応力の正負が反転していることから、上下線の交通が疲労損傷度に影響することがわかる。また、スカップ内のウェブには大きな板曲げが発生していることが確認されており、横構の軸線上にスカップが位置することや横構同様に上下線で応力の方向が反転することから、この部位は横構の作用力により局部的な変形を引き起こされ、応力集中を引き起こしていることが考えられる。
