# 鋼床版橋梁の調査手法の立案に向けた実橋調査と応力測定

(社) 日本橋梁建設協会 正会員 ○川畑篤敬 正会員 井口 進  
 正会員 内田大介 正会員 松下裕明  
 国土交通省 国土技術政策総合研究所 正会員 玉越隆史 正会員 石尾真理

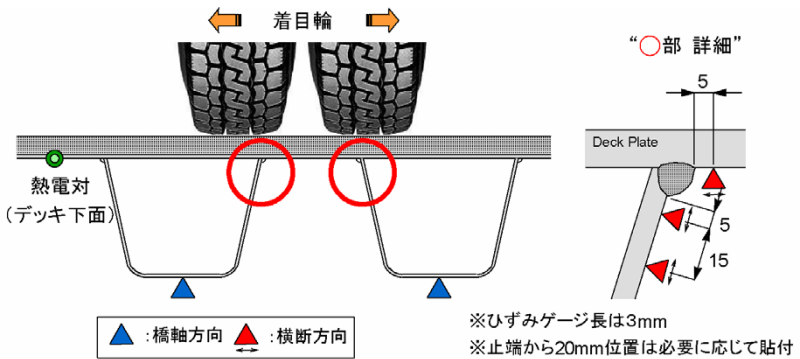
図-1 応力測定の基本位置

応力測定の位置は、原則として図-1 に示す縦リブ支間中央断面の縦リブとデッキプレート溶接部近傍位置とした。これは、一連の研究において応力計測の基本位置として定めているものである。この計測位置は、別途実施している鋼床版模型による移動輪荷重試験<sup>2)</sup>においても採用しており、両者を関連付けられるよう配慮している。また、縦リブ溶接部に疲労損傷が確認されている橋梁については、計測位置が同一溶接延長上となるようにした。

縦リブとデッキプレート溶接部の近傍の応力は、原則として止端から 5mm 位置の応力で評価し、縦リブ下フランジの応力は、縦リブの荷重分配効果や、舗装剛性の評価などに用いる。舗装温度は、熱電対で計測するデッキプレート下面の温度で評価する。なお、頻度計測データの取得は、レインフロー法によるものとする。

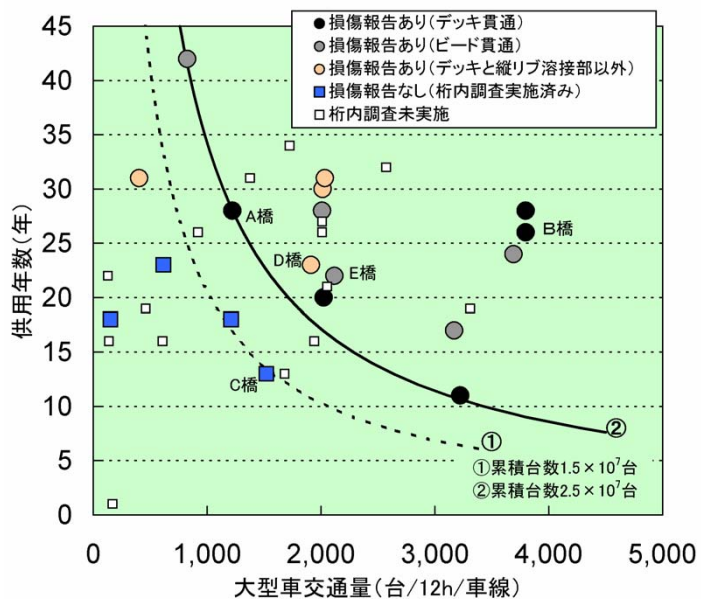
図-2 調査対象の鋼床版橋梁の大型車交通量と供用年数との関係

次に、表-2 に示した各橋梁とこれまで本研究で調査対象とした橋梁について、大型車交通量（平成 11 年度交通センサスデータより）と供用年数との関係を整理したものを図-2 に示す。A 橋、B 橋、D 橋、E 橋を含め、疲労損傷が確認された橋梁のほとんどが、図中に示した大型車の累積交通台数の一定曲線②（累積台数 2.5 × 10<sup>7</sup> 台）以上の領域に位置していることが判る。累積交通台数の大きさがそのまま疲労損傷の発生とは結びつかないが、この曲線が桁内調査の優先度を判断する重要な指標の一つになると言える。今後は、得られた結果をさらに分析し、鋼床版の調査手法の立案に向けた基礎資料を得たいと考えている。
