## 鋼製橋脚支点直下における疲労き裂観察

首都高速道路株式会社 正会員 梶原 仁  
高田機工株式会社 正会員 安田 修, 鷹羽 新二

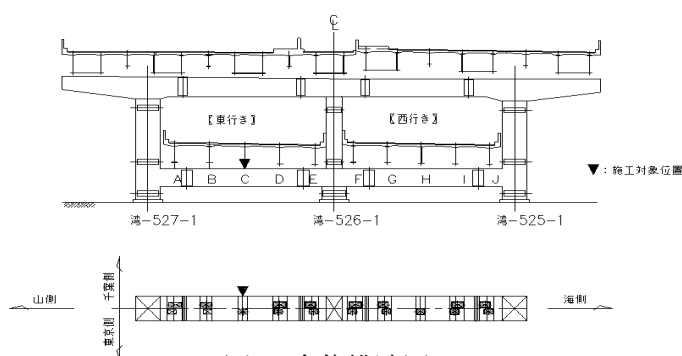
図-1 全体構造図

図-1,2にき裂発生箇所を示す。き裂は、図-2に示すように、横梁上フランジの支承構造のうち、沓座プレート端部直下に発生している。橋軸方向の活荷重に着目すると、沓座プレート端部から横梁上フランジの板曲げ応力が発生する。さらにスカラップ部の断面欠損による局部変形が発生し、回し溶接止端部に応力集中が生じたと考えられる。

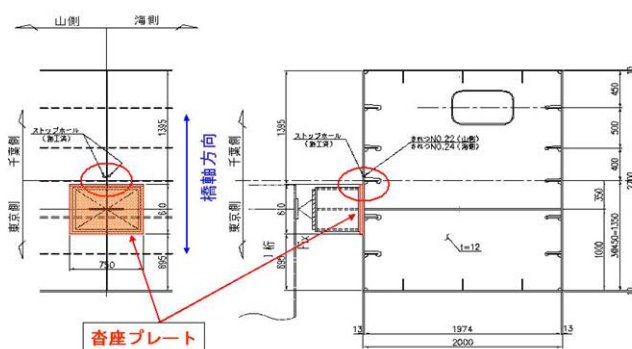
図-2 き裂発生箇所（詳細）

き裂は止端部から溶接ビード横切り、上フランジに伸展している。フランジ板厚13mmをほぼ貫通するまで成

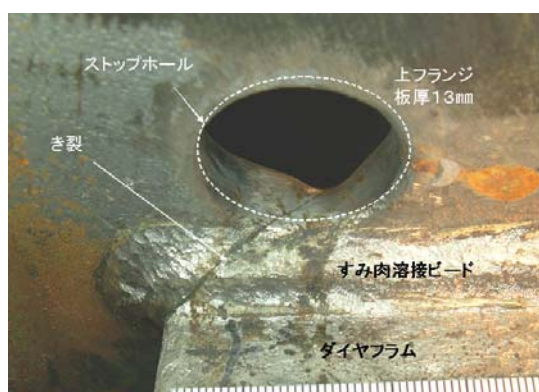
図-3 き裂の詳細とストップホール  
ホールの位置関係

長していた。図-3にき裂の伸展の詳細を示す。き裂伸展停止の一時的処理として、ダイヤフラムを挟んで、上フランジにストップホールを設けた。

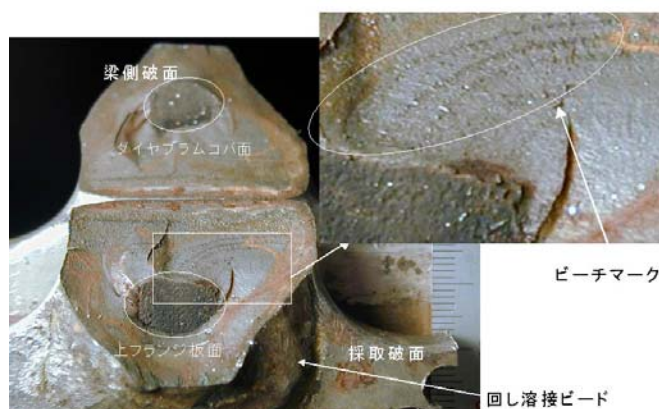
図-5 マクロ破面観察

図-5にき裂破面を示す。破面にはビーチマーク状の模様が観察された。これは当該箇所の応力振幅範囲の変  
キーワード 疲労き裂, 走査型電子顕微鏡, ストライエーション

化およびき裂伸展時の腐食環境の差異によって、模様ができたと考えられる。

また、破面には上フランジ板表面および、ダイヤフラムコバ面の残存が確認された。

これは、疲労き裂が止端部から上フランジ板上面付近まで一平面で伸展するのではなく、

溶接金属内のき裂面と鋼材内のそれとは異なることを示している。

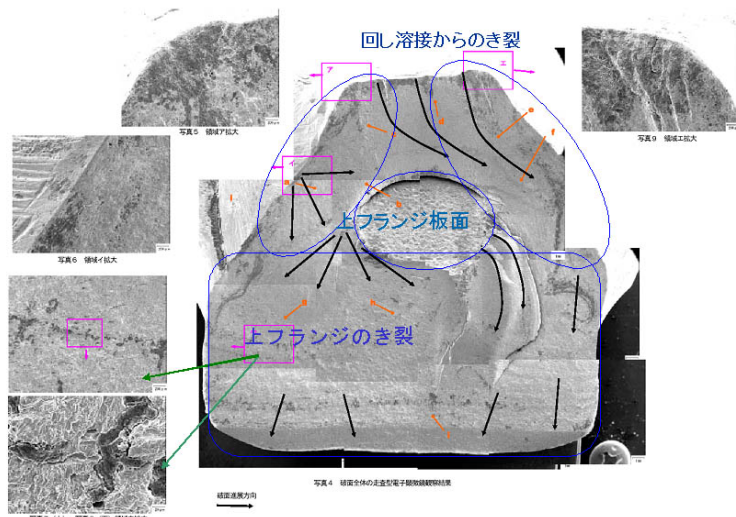
図-6 低倍率 SEM による破面全体観察

走査型電子顕微鏡（以下 SEM）による破面を観察した。図-6 に低倍率での SEM 観察破面とき裂伸展方向を示す。き裂発生起点は図に示すように、一つは、回し溶接止端部から発生している。もう一方はルート部からの発生起点で、上フランジ板厚内を貫通してゆくき裂が観察される。前項に示したように、き裂は一旦、止端部から溶接金属内を伸展した後、き裂面を変えて、鋼材内を伸展していることが観察された。

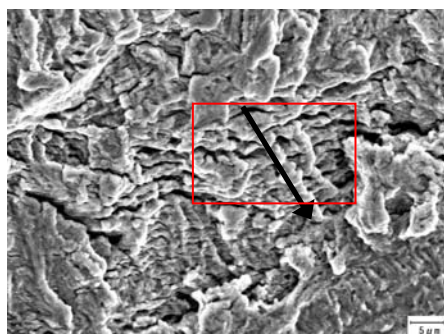
図-7 溶接金属内ストライエーション

溶接金属内のは、2 次割れが観察され、き裂面の閉口時に圧壊したと考えられる破面が観察される。一方、鋼材内のは、溶接金属と比較し平滑な破面が観察される。

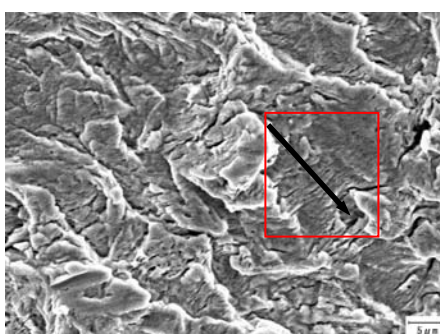
図-8 鋼材内ストライエーション

鋼材内の破面では、ティアリッジが観察され、パッチの形態を示しており、疲労き裂であることが検証された。
