## 鋼製橋脚隅角部に発生した疲労き裂の破面観察調査

首都高速道路株式会社 正会員 ○神木 剛 (株)東京鐵骨橋梁 正会員 加々良 直樹  
 首都高速道路株式会社 正会員 下里 哲弘 首都高速道路技術センター 正会員 村野 益巳

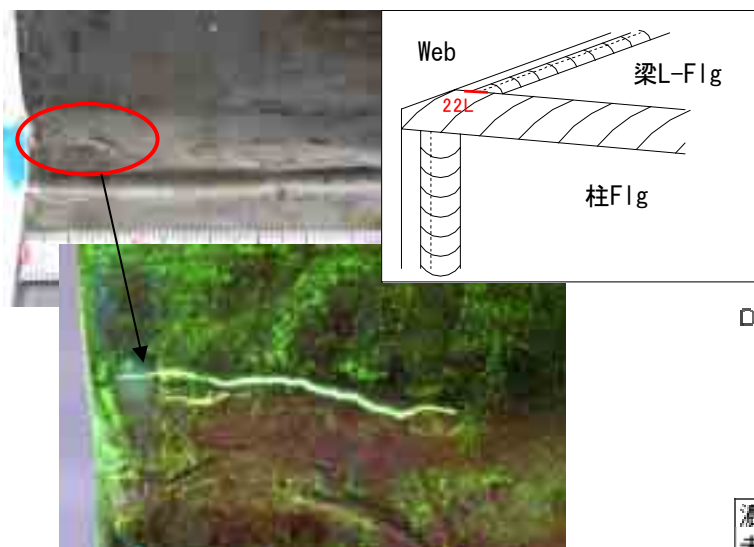
写真-1 き裂発生状況

当該橋脚は、鋼製ラケット型橋脚であり、橋脚諸元を表-1 に、橋脚形状を図-1 に示す。臨時点検において隅角 4 に写真-1 に示す 22mm のき裂が発見された。板組は柱フランジが貫通し、柱、梁ともにウェブコバが露出している柱 WW タイプである<sup>1)</sup>。

き裂位置はウェブコバ部の梁側溶接止端部および梁角溶接と十字溶接の交差部であった。ウェブ側面からのマクロ試験結果によりエンドタブの跡が確認できなかったことから、ウェブコバ上で溶接始終端端処理を実施したものと思われ、これがき裂発生原因のひとつと考えられる。

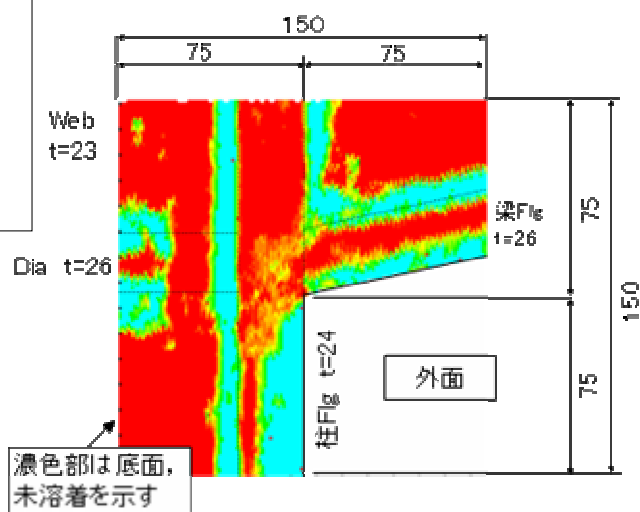
図-2 垂直自動探傷の結果

当該隅角部の超音波探傷試験結果（ウェブ側面からの垂直自動探傷）を図-2 に示す。図より溶接三線交差部に表面付近まで未溶着部が存在していることがわかる。これは、三線交差部という溶接が困難な箇所であること、また柱の角溶接の開先形状が外面と内面でレ型からすみ肉に変化していることに起因しているものと思われる。

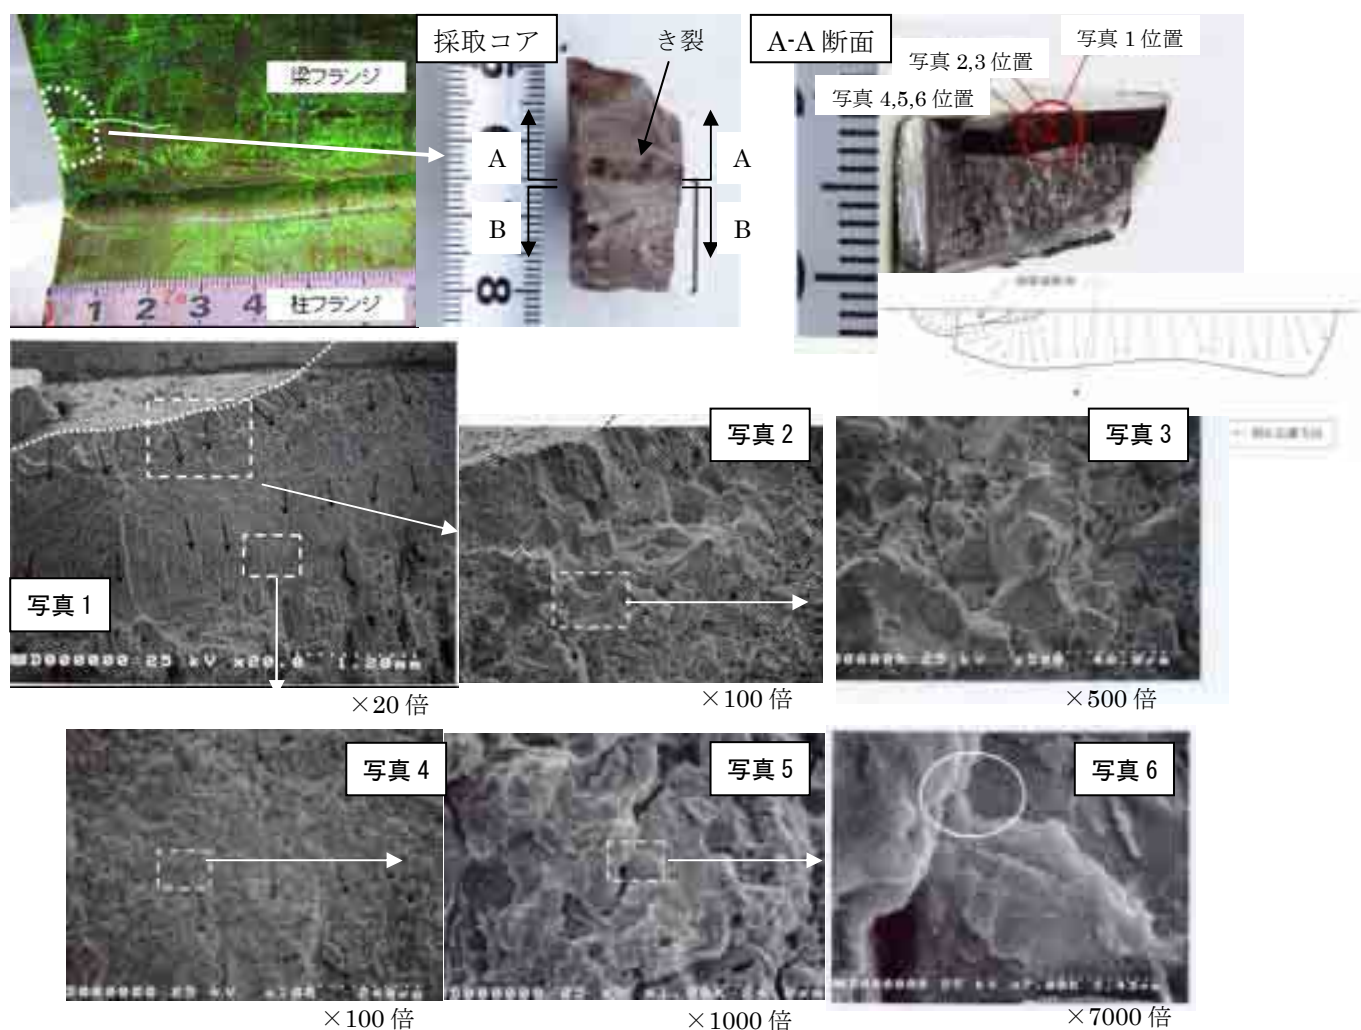
図-3 破面観察

き裂の性状および発生原因の特定を目的とし破面観察を実施した。コア抜き位置および破面観察結果を図-3に示す。コア抜きはき裂先端部を採取できるように実施した。

採取したコアのA-A断面において破面観察を行った。断面の赤褐色部が割れ破面であり、金属色を示す部位は強制破断面である。破面形状は、滑らかな曲線状であり、疲労き裂のマクロ的な特徴を示している。き裂の起点は2つあり、角度の異なる破面が形成されており、2つのき裂は会合しながら伝播している（矢印方向）。割れ破面について、SEM観察を行った。写真-1より、破面は凹凸が比較的少なく平坦な形態を示していることが分かる。写真-2, 3では溶接ビード表面近傍において結晶粒が粗大化した粒界破面が観察できる。写真-4, 5, 6ではき裂先端近傍において割れ伝播方向に直交した向きのストライエーションパターン状の模様が観察できる。

以上の観察結果より梁ウェブ母材の溶接熱影響部に結晶粒界に沿った溶接われが発生し、その溶接われを起点として疲労き裂が発生したと推定される。

鋼製橋脚隅角部のき裂損傷について破面観察を実施した結果、製作時に発生した溶接ビード表面の溶接われを起点とし疲労き裂が発生していることが確認された。き裂損傷の詳細調査を実施する際には、このようなき裂発生原因を十分調査することが重要である。また製作時においてもこのような初期欠陥がないように十分な検査が必要である。
