### 3%ニッケル高耐候性鋼模擬橋梁試験体による海浜地区暴露試験(第5報)

——— 北陸新幹線：北陸道架道橋 ———

レールウェイエンジニアリング(株) (勤務 鉄道・運輸機構) 正会員 保坂 鐵矢 \*  
 新日本製鐵(株) 建材開発技術部 正会員○藤井 康盛 \*\*  
 新日本製鐵(株) 厚板営業部 正会員 田中 陸人\*\*\*

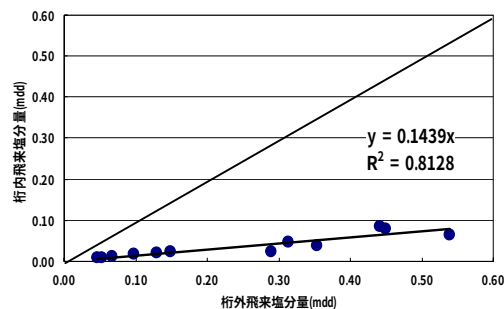
図3 桁内外飛来塩分測定結果

**3.1 桁内外飛来塩分量調査：**H17/2～H18/1月までの一年間の各月測定結果を図3に示す。桁外飛来塩分量は平均0.244mddであり離岸距離から推定した値(0.3mdd)とほぼ一致することが確認された。一方、桁内飛来塩分量は平均0.036mddであり、桁外の約15%程度であることが判明した。3者共研<sup>6)</sup>における、腐食減耗量と飛来塩分量の関係調査データは桁内に相当する塩分量であり、今後、飛来塩分量測定に際しては測定条件に十分留意する必要があると思われる。

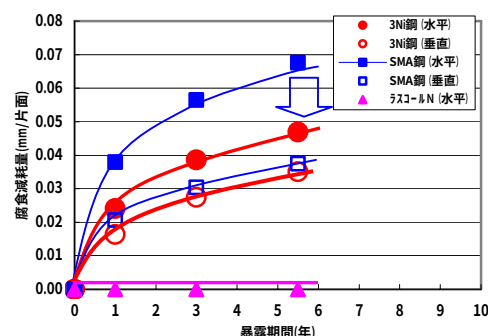
図4 小型試験片腐食減耗量調査結果

**3.3 小型試験片調査結果：**小型試験片による腐食減耗量測定は、酸洗によりさび除去後重量測定を行い、初期重量との差を板厚に換算したものである。腐食減耗量の多い水平暴露試験では、3%ニッケル高耐候性鋼の腐食減耗量は、JIS 耐候性鋼の約70%程度と低い値を示していた（図4）。また、本橋と同様のさび安定化補助処理(ラスコールN)を施した試験片では外観や重量の変化も認められず5年目まで腐食減耗量はゼロであった。

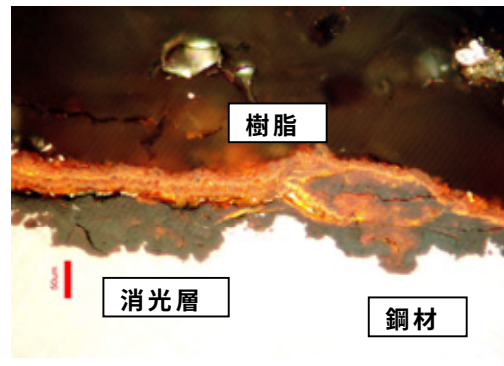
図5 さび断面写真

裸小型試験片の断面を偏光顕微鏡にて観察した。さび層は外側に明るく見える層(外層)と内側に暗く見える(内層)消光層が重なった2層構造を呈し、保護性さびが形成されていることが確認された（図5）。
