## 2004年7月18日福井水害における流木の橋梁への影響調査結果

大成建設(株)技術センター 正会員 石野 和男  
 成和コンサルタント(株) 正会員 ○橋丸 大史  
 金沢大学大学院 正会員 玉井 信行

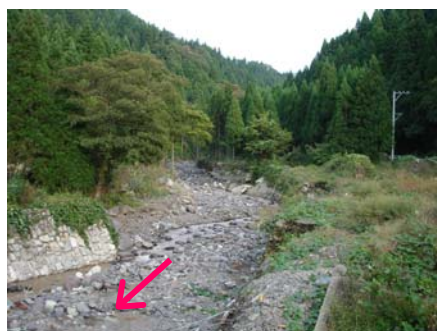
当時流域では流木が大量に発生していた。写真-1に示すように、足羽川の上流域では河岸まで樹木が植えられていて、河岸が浸食されることにより多くの流木が発生したと考えられる。なお、足羽川流域での流木発生量は3099m<sup>3</sup>で、このうち流域に堆積した流木が40%、その89%は杉であった。<sup>2)</sup>

写真-1 ①上流河岸の樹木繁茂状況

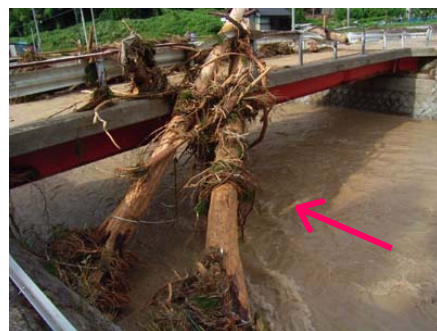
**2) (上流域の状況)：**写真-2の②上小畑橋では、流木長12.0mに比べて河床から高欄までの高さが3.5mと小さく、河積を侵す形で流木が（根を上流に向けた形で）引っかかっていた。一方、写真-3の③金見谷川橋では、河積を侵す流木も一部見られるが、橋桁上に引っかかった流木が多く見られた。

| 写真番号：橋梁名称 | 流木直径<br>(m) | 流木長<br>(m) | 流木根付<br>の有無 | 河川幅 (m) | 河床～高欄上<br>の高さ (m) | 橋桁の幅<br>(m) | 径間長<br>(m) |
|---|---|---|---|---|---|---|---|
| 写真-2：②上小畑橋 | 0.7 | 12.0 | 有 | 13.0 | 3.5 | 4.0 | 13.0 |

写真-2 ②上小畑橋の流木状況<sup>\*1)</sup>

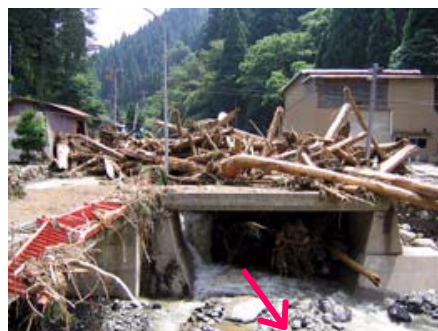
| 写真番号：橋梁名称 | 流木直径<br>(m) | 流木長<br>(m) | 流木根付<br>の有無 | 河川幅 (m) | 河床～高欄上<br>の高さ (m) | 橋桁の幅<br>(m) | 径間長<br>(m) |
|---|---|---|---|---|---|---|---|
| 写真-3：③金見谷川橋 | 0.3 | 7.7 | 有 | 8.0 | 3.2 | 3.8 | 8.0 |

写真-3 ③金見谷川橋の流木状況<sup>\*1)</sup>

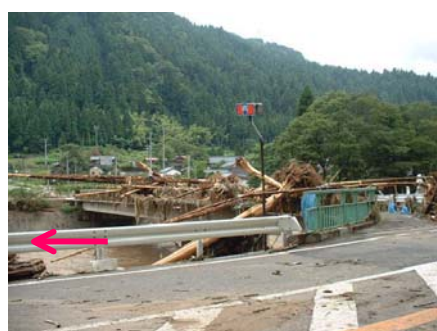
| 写真番号：橋梁名称 | 流木直径<br>(m) | 流木長<br>(m) | 流木根付<br>の有無 | 河川幅 (m) | 河床～高欄上<br>の高さ (m) | 橋桁の幅<br>(m) | 径間長<br>(m) |
|---|---|---|---|---|---|---|---|
| 写真-4：④河原橋 | 0.5 | 15.0 | 有 | 57.0 | 6.0 | 9.0 | 28.5 |

写真-4 ④河原橋の流木状況<sup>\*1)</sup>

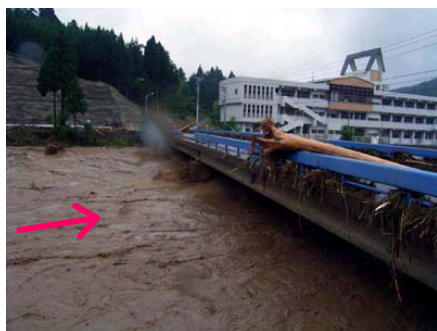
| 写真番号：橋梁名称 | 流木直径<br>(m) | 流木長<br>(m) | 流木根付<br>の有無 | 河川幅 (m) | 河床～高欄上<br>の高さ (m) | 橋桁の幅<br>(m) | 径間長<br>(m) |
|---|---|---|---|---|---|---|---|
| 写真-5：⑤宇坂橋 | 0.4 | 6.6 | 有 | 72.0 | 7.6 | 6.5 | 24.0 |

写真-5 ⑤宇坂橋の流木状況<sup>\*1)</sup>

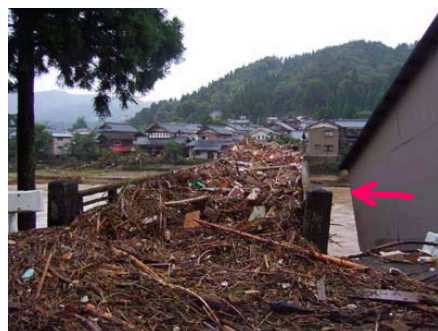
**3) (中下流域の状況)：**表-1および写真-4,5,6,8,9,10に示すように、本川における橋梁への流木の引っかかり状況および大きさ・数量は、様々である。この中で、大久保橋では、写真-6の流木状況と写真-7の洪水時の越流状況によると、橋幅が他の道路橋に比べて短く、大型の流木は橋桁の上を流下したようである。また、写真-8に示す第4鉄橋（写真な中で唯一の鉄道橋梁）では、橋梁に流木が突き刺さっていた。

| 写真番号：橋梁名称 | 流木直径<br>(m) | 流木長<br>(m) | 流木根付<br>の有無 | 河川幅 (m) | 河床～高欄上<br>の高さ (m) | 橋桁の幅<br>(m) | 径間長<br>(m) |
|---|---|---|---|---|---|---|---|
| 写真-6,7：⑥大久保橋 | 0.2 | 4.5 | 不明 | 69.0 | 7.9 | 4.1 | 11.4 |

写真-6 ⑥大久保橋の流木状況<sup>\*1)</sup>

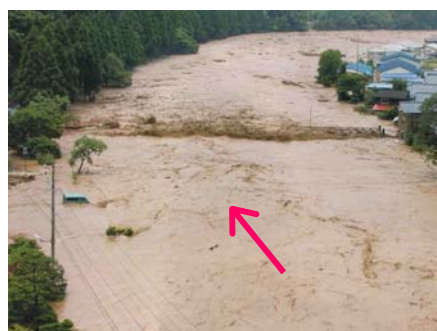
写真-7 ⑥大久保橋の流況<sup>\*2)</sup>

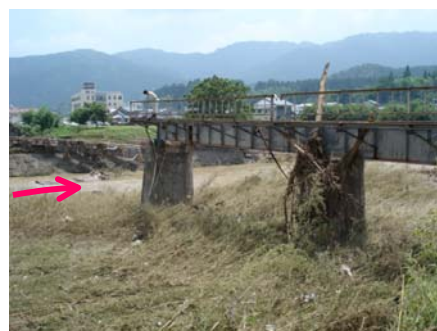
| 写真番号：橋梁名称 | 流木直径<br>(m) | 流木長<br>(m) | 流木根付<br>の有無 | 河川幅 (m) | 河床～高欄上<br>の高さ (m) | 橋桁の幅<br>(m) | 径間長<br>(m) |
|---|---|---|---|---|---|---|---|
| 写真-8：⑦第4鉄橋 | 0.3 | 5.4 | 有 | 85.2 | 6.8 | 2.0 | 12.9 |

写真-8 ⑦第4鉄橋の流木状況

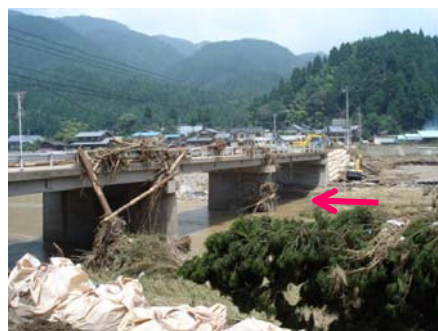
| 写真番号：橋梁名称 | 流木直径<br>(m) | 流木長<br>(m) | 流木根付<br>の有無 | 河川幅 (m) | 河床～高欄上<br>の高さ (m) | 橋桁の幅<br>(m) | 径間長<br>(m) |
|---|---|---|---|---|---|---|---|
| 写真-9：⑧高田大橋 | 0.6 | 10.0 | 有 | 69.5 | 7.9 | 7.6 | 16.0 |

写真-9 ⑧高田大橋の流木状況

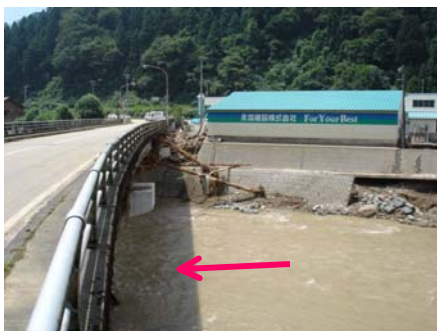
| 写真番号：橋梁名称 | 流木直径<br>(m) | 流木長<br>(m) | 流木根付<br>の有無 | 河川幅 (m) | 河床～高欄上<br>の高さ (m) | 橋桁の幅<br>(m) | 径間長<br>(m) |
|---|---|---|---|---|---|---|---|
| 写真-10：⑨下新橋 | 0.4 | 10.0 | 有 | 99.5 | 11.2 | 10.8 | 33.0 |

写真-10 ⑨下新橋の流木状況

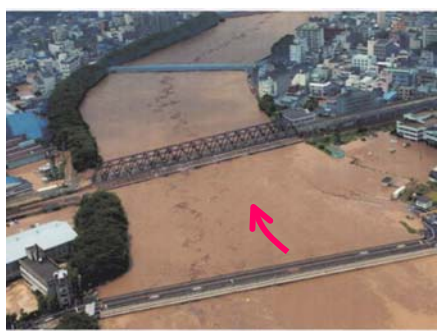
**1) (流木の状況)：**橋梁に残置された流木の多くが根付きであることから、自生木が流出したと推定される。写真-11は、航空写真による最下流の⑩木田橋付近の流木流下状況である。写真-11から判読するとこの地点では、流木は、流心を集積され若干斜めになりながら渦列状に流下していた。

| 写真番号：橋梁名称 | 流木直径<br>(m) | 流木長<br>(m) | 流木根付<br>の有無 | 河川幅 (m) | 河床～高欄上<br>の高さ (m) | 橋桁の幅<br>(m) | 径間長<br>(m) |
|---|---|---|---|---|---|---|---|
| 写真-11：⑩木田橋 | 不明 | 7.6 | 不明 | 154.8 | — | 12.3 | 52.9 |

写真-11 ⑩木田橋付近の流木状況<sup>\*3)</sup>
