## 急勾配中小河川の流木に起因する洪水氾濫とその防止対策について

愛媛大学大学院 学生員 ○越智有生  
 愛媛大学大学院 正 員 藤森祥文  
 (株)荒谷建設コンサルタント 正 員 白石 央  
 愛媛大学大学院 正 員 渡辺政広

### 1. 平成 16 年台風 21 号による洪水災害の概況

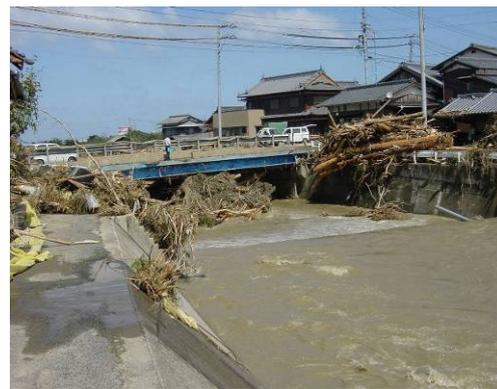
妙之谷川が国道 11 号線を横切る妙之谷川橋地点では、上流の各所で発生した斜面崩壊による流木が橋脚にひっかかり、流れを阻害したため、洪水流は両岸に溢水氾濫して、右岸側では家屋内の女性が侵入した氾濫水に押し流され、死亡した（写真-1）。また、両岸沿いの家屋の多くが氾濫水により崩壊した。

写真-1 妙之谷川の洪水氾濫  
 （妙之谷川橋直上流）

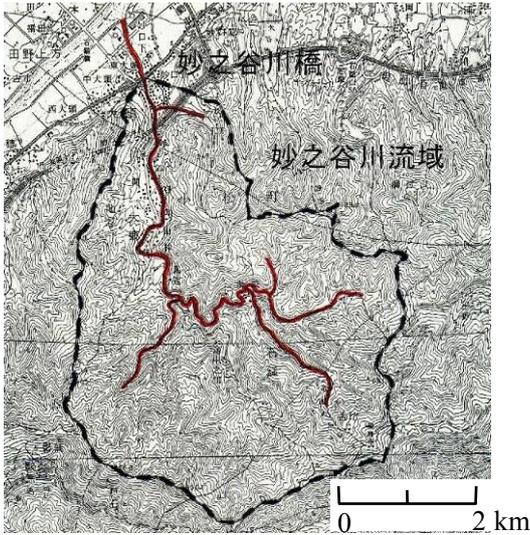
図-1 妙之谷川流域  
(妙之谷川橋地点,  $L=7.32$  km,  
 $A=17.9$  km<sup>2</sup>)

妙之谷川橋地点で氾濫が発生し始めた時刻は、29 日午後 4 時 30 分頃と見られる。このときの妙之谷川橋地点（図-1）における洪水流量は  $130 \text{ m}^3/\text{sec}$  程度と推定される。

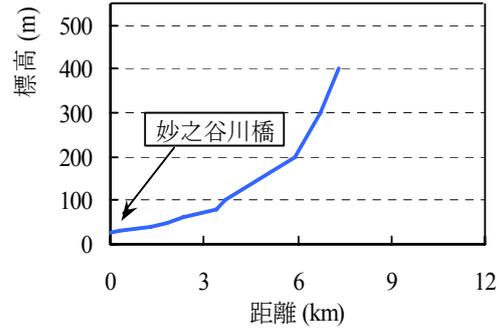
図-2 妙之谷川の河床縦断

妙之谷川橋付近の河道こう配は  $1.5/100$ （図-2）と急であるため、この流量での洪水の流れは、本来は、図-3 に示すような、溢水氾濫の生じない流れ（図中の等流水深線で表される流れ）であったと考えられる。しかし、上流域の各所で斜面崩壊が発生しており、洪水流は多量の土砂と流木を運んで流下していたため、橋脚にひっかかった流木とその上流に堆積した土砂で流れが阻害され、橋の上流、数 10 m でジャンプ（跳水）を起して両岸を越える流れへと遷移し、両岸の天端を越えた流れは、図-3 に示すように、激しい氾濫水の流れとなって両岸の家屋を襲ったと考えられる。すなわち、本洪水流が土砂や流木を多く含まないものであったならば、こうした洪水氾濫は発生せず、洪水は速やかに流下していたと考えられる。しかし、流木と土砂が河道を塞いだため、大規模な流れのジャンプが発生し、ジャンプした後の流れが洪水氾濫を引き起こすと同時に、洪水氾濫区間が数 10 m と短いため、氾濫水は急激な流れとなって両岸の民家を襲ったと考えられる。

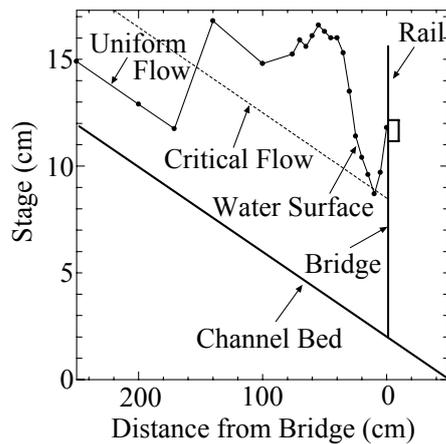
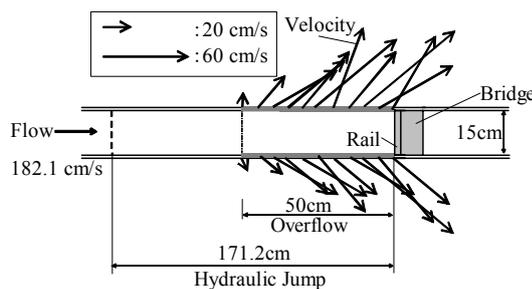
(a) 欄干がある場合

は、矩形断面（幅 15 cm、深 10 cm）で、透明アクリル製である。水路勾配は 4/100、マンニングの粗度係数は  $0.0095$  m<sup>-1/3</sup>・s である。①流木が橋および欄干にひっかかって水路が完全に閉塞されている場合を想定して流出実験を行った。水面形と氾濫状況を図-3 (a) に、氾濫水の流体力を表-1（欄干あり）に示す。図から明らか

かなように、橋梁地点において、本来ならば、氾濫を起こさず流下してゆく洪水が、橋への流木のひっかかりによって、激しい氾濫を発生させていることが分かる。②欄干が取り払われている場合を想定して流出実験を行った。水面形と氾濫状況を図-3 (b) に、氾濫水の流体力を表-1（欄干なし）に示す。これらより、欄干を取り払うと、溢水流量が

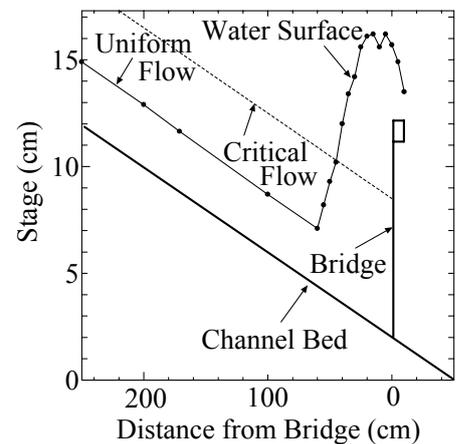
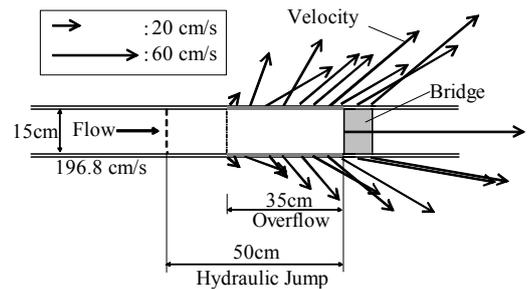
(b) 欄干がない場合

減少して氾濫水の流体力（破壊力）が著しく低下してくることが分かる。
