## 多自然型プールタイプ魚道ブロックの水利機能に関する現地調査

ランダス(株) 正会員 ○野村 修治

岡山大学環境理工学部 正会員 前野 詩朗

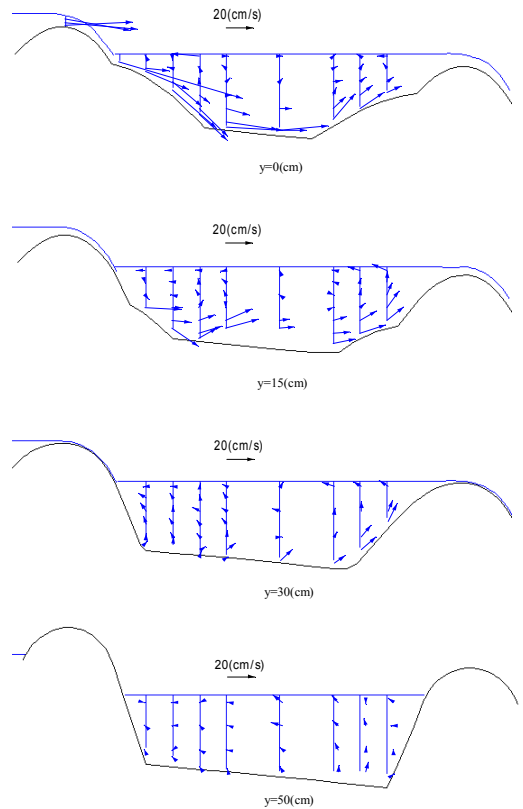
図-2 縦断面流速ベクトル図

越流部から流入，流出に至る一連の流れは，小型魚種の遡上能力に鑑みて適切な流況になっていることが確認された．また，静穏域が確保されており，移動途中の休息場所として好適な条件となっている（図-2 及び図-3）．

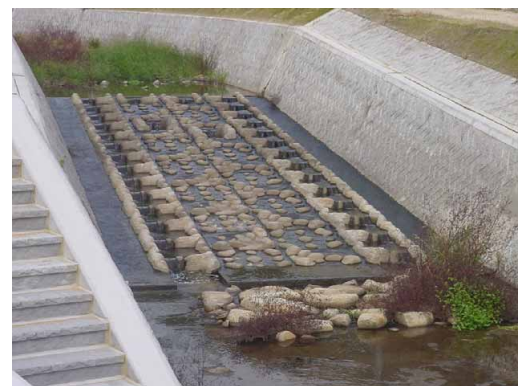
魚道施設の有効性は本体形状のみならず上下流との接続状況の影響が大きい，数基ある魚道の中には接続部が剥離流となっている箇所や下流側の洗堀による河床低下によって段差を生じている箇所も見られた（写真-5）．このような箇所を放置すると魚道機能の低下に繋がるため早急の修復が必要であることなど，現地調査により明らかにされた問題点を示すとともに，従来の研究を基にした具体的な修復工法の提案も検討する．

写真-5 河床低下の例
