# 北川における河川改修事業後の砂州地形変化について

佐賀大学大学院 学生員 森川真伍  
 佐賀大学理工学部 正会員 渡邊訓甫, 平川隆一  
 宮崎大学工学部 正会員 杉尾哲

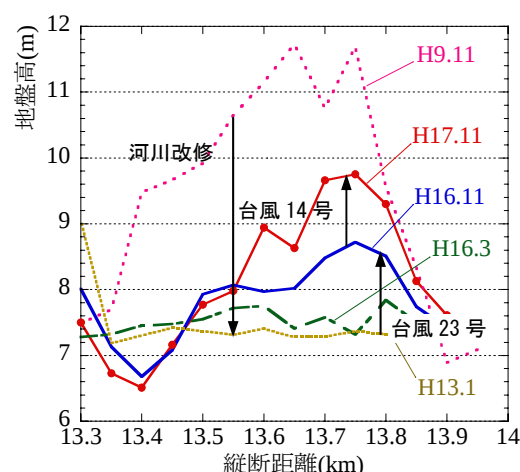
図-1 川坂砂州縦断図

図-1は、13.3km～13.9km区間における左岸堤防天端から60m地点（堤防法尻からは約30m）における川坂砂州の縦断図である。平成9年9月の台風19号洪水後、左岸高水敷は激甚災害対策特別緊急事業により平成13年1月には平水位+1mの高さで掘削された。その後、平成16年10月台風23号洪水や平成17年9月の台風14号洪水により、砂州形状は著しく変化した。13.6kmから上流側は土砂の堆積が著しく、特に13.75km地点では、台風23号により1.4m、台風14号により1.0mの堆積高を示し、地盤高は事業完了後より約2.4mも上昇している。

砂州上に乗り上げて砂礫堆を形成し、先端は13.6km下流にまで達している。砂礫堆の下流側では土砂の供給がない事もある。図-1に示すように13.5kmから下流側で洗掘が進行している。

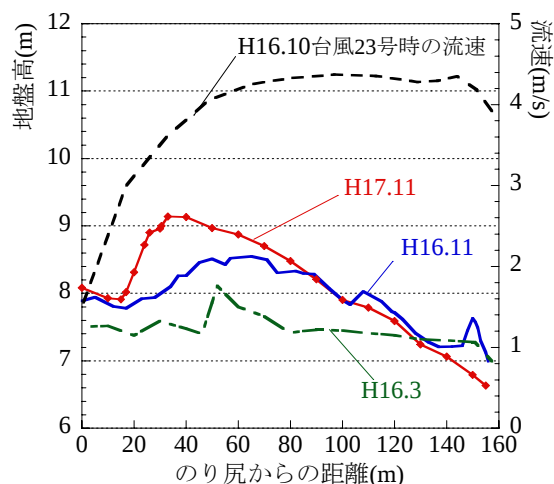
図-2 川坂砂州横断図

図-2は、川坂砂州のほぼ中央に当たる13.6km地点における左岸堤防法尻から水際までの横断図である。台風23号洪水により0.5～1.0m程堆積し、台風14号出水により堤防法尻に近いところでさらに1.0m程の堆積が見られる。

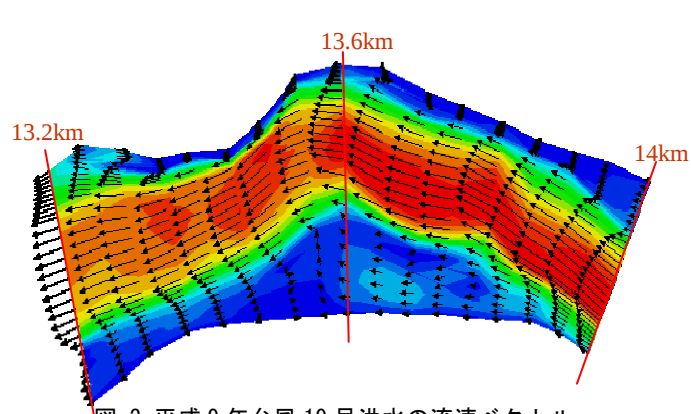
図-3 平成9年台風19号洪水の流速ベクトル  
(激特事業前)

図-3、4はそれぞれ、激特事業前の河床状態に平成9年9月の19号台風による出水時の流況と、平成16年3月の河床状況に台風23号による出水時流況のシミュレーション結果を流速ベクトルで示したものである。激特事業前は明らかに流れが低水路に集中しているが、左岸高水敷を掘削した事業後は流れがやや左岸に寄り、高水敷上の流速がかなり増大している事がわかる。図-2に示すように13.6km地点では砂州の大部分で流速が $4.0\text{m/s}$ を越えている。上流低水路を輸送されてきた土砂は砂州の上流端13.9km付近から

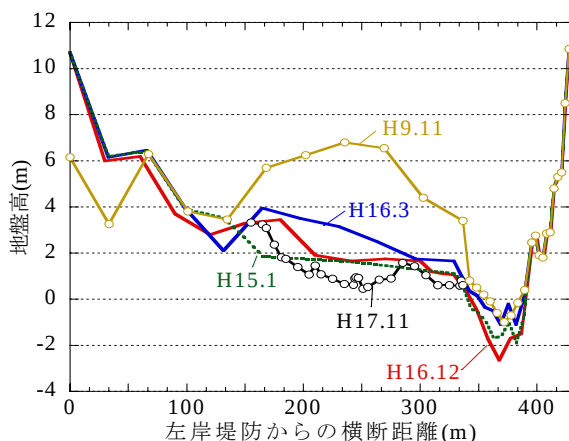
図-5 的野砂州横断面図

図-5は、砂州の中央部9.3km地点における横断形状の経年変化を示したものである。激特事業によりH9年11月の状態から図中H15年1月の状態に砂州は大きく掘削されたが、平成16年3月には最大で2m近くの堆積が生じていた。その後、10月の台風23号、平成17年台風14号による出水では砂州中央部で洗掘が進行している。250m付近は局所的な洗掘ではなく、なお右岸低水路では堆積・洗掘が交互に生じているようである。

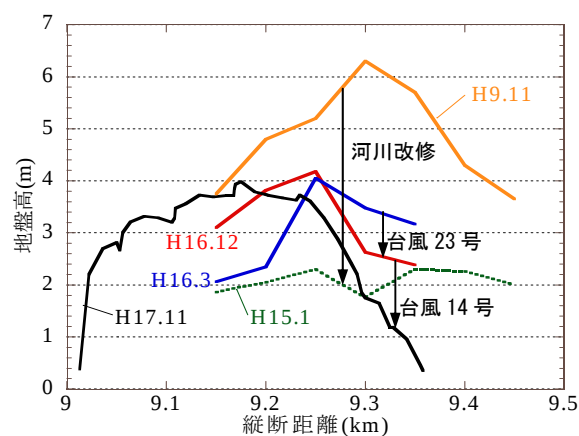
図-6 的野砂州縦断面図

図-6は、左岸堤防から約185m地点（樹林帯際から約30～40m）における砂州標高の縦断地形経年変化を示したものである。激特事業により平成15年1月のように掘削した後の出水で、9.2kmから上流に2mほど砂礫堆上に堆積し、台風23号洪水により背面の洗掘と前面の堆積という形で前進している。台風14号では9.2kmより上流で洗掘画進行し、9.3kmより上流では事業直後より大きく洗掘されている。砂礫堆は一部湾曲部下流側にまで達する。

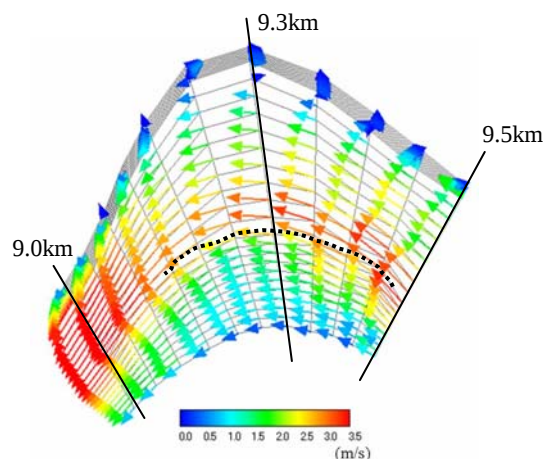
図-7 流量最大時の流速ベクトル  
(平成16年台風23号洪水,  $V_{\max}=4.86(\text{m/s})$ )

図-7は台風23号洪水シミュレーション結果で、ピーク時の流速ベクトル図を示している。図中の破線は樹林帯の外縁である。ピーク時に流れの主流が左岸砂州上に移動し、樹林帯の外縁に近い位置で最大流速を示している事が分かる。
