新潟県中越地震で被災した鉄道トンネルの被害原因と今後の対策

東日本旅客鉄道(株) 正会員 ○鈴木 尊, 清水 満, 齋藤 貴
 同上 正会員 末松 史朗, 鈴木 延彰

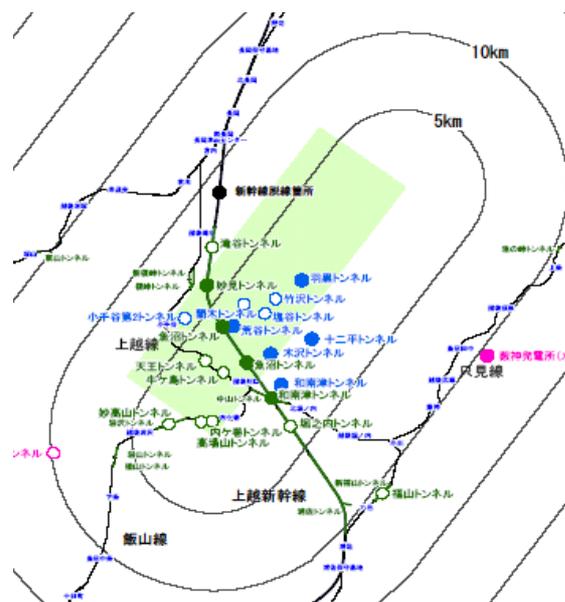
図-1 推定震源断層と被害位置図

3トンネルの中でも覆工崩落等大きな被害が発生した箇所は限られていたが、いずれの箇所も震央から水平距離で5km以内であった(図-1)。今回の地震規模はM6.8と非常に大きいことから、大きな被害が発生した箇所は、地震規模が大きく且つ震央に近接していた箇所であった。

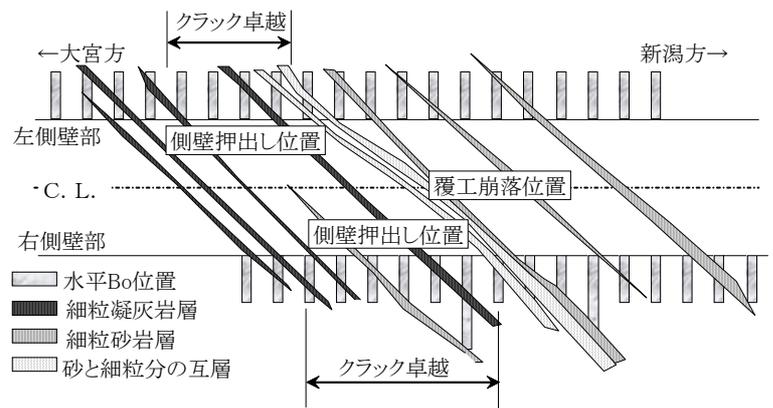
図2 魚沼トンネル覆工崩落箇所地質分布図(平面)

魚沼トンネルでは、被害の無い区間はクラックが少ない泥岩および砂質泥岩層であるのに対し、被害の大きい区間はクラックが多い細粒凝灰岩層を挟む互層構造であった。また、覆工崩落箇所の被災形状と地層の走向傾斜が一致していることも確認された(図-2, 3)。和南津トンネルでは、全体的に砂岩が主体であるが、覆工崩落箇所は固結度の低い低強度の地山であった。なお、和南津トンネルに隣接する中山トンネル(被害小)はクラックの少ない泥岩であり、地山の圧縮強度は和南津トンネルに比べて非常に大きいことが確認された。妙見トンネルでは、被災箇所直上において大規模な地滑りが発生し、周囲に比べて地山が悪いことが想定された。これら地質調査の結果より、今回被害を受けたトンネル箇所は、周囲に比べて地質が悪い箇所、とすることができる。
