## 岩盤斜面の掘削に伴う変位挙動の長期観測事例

独立行政法人 水資源機構 正会員 木戸研太郎  
同 上 江口貴弘

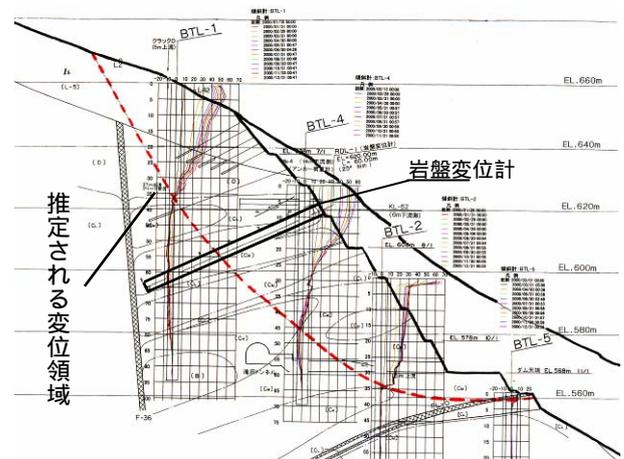
図-1 孔内傾斜計変位量図  
(2000年1月～12月)

主断面における孔内傾斜計の変位分布を図-1に示す。上位の孔内傾斜計（BTL-1,BTL-4）では深部の1点を中心にこれより浅い部分が一樣に倒れこむ変位形態を示すが、下位の孔内傾斜計（BTL-2,BTL-5）にはせん断変位が現れている。変位領域は図-2に示す岩盤変位計の観測値とも一致している。

変位挙動の状況は、掘削に伴う応力解放と岩盤の緩みが誘引となり差し目岩盤の倒れこみが進行するとともに、掘削面下端周辺の応力集中と相まって、FL-0断層および低角度のきれつや節理等に規制されたせん断が発生し、せん断面が連続してすべり面を形成する過程にあったすなわち、初生地すべりの発生段階にあったものと推定された。

なお、変位挙動発生後、現地においては応急対策としての押え盛土とその後の恒久対策としてのPCアンカー工が実施され、安定が回復し、2001年8月には河床までの掘削が完了した。

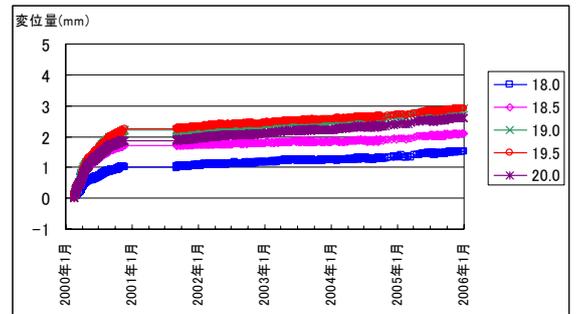
図-3 BTL-4 変位量図

孔内傾斜計 BTL-4 の倒れこみを示した深度における 0.5m 深度毎の区間変位量の推移を図-3 に、孔内傾斜計 BTL-2 のせん断発生深度部における 0.5m 深度毎の区間変位量の推移を図-4 に、岩盤変位計における変位量の推移を図-5 に示す。倒れこみ変形およびせん断変形のいずれも、変位挙動発生時と比較し、挙動が収束していく状況が確認される。また、図-5 によれば深部（30～40m）は変位挙動発生直後に大きな変位を示したが短期間で収束し、それに対して、浅部（0～10m）は変位挙動発生後 1 年程度比較的大きな変位の増加が見られ、その後緩やかな変位の増加となっている。前者は図-4 に示した BTL-2 の挙動と、後者は図-3 に示した BTL-4 の挙動と類似しており、掘削斜面の深部におけるせん断変形と表面部の倒れこみ変形の収束状況の違いが現れているものと推測される。

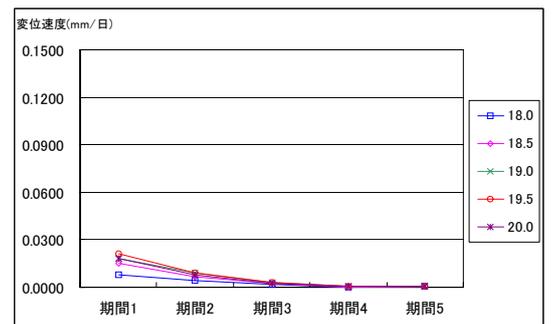
図-6 BTL-4 変位速度推移図

図-6 に BTL-4 における変位速度の推移を、図-7 に BTL-2 における変位速度の推移を示す。どちらも対策工施工後、変位速度が減少していく状況が確認される。なお、現在の変位速度を用いて、傾斜角速度<sup>1)</sup>の算出を行った結果、最大でも  $1.6 \times 10^{-6}$  rad/日程度となり、変動 C：継続観測が必要とされるランクまで変位挙動が収まってきていることが確認された。
