吹付けコンクリートの安定性と劣化状況（その1）

中日本高速道路(株) 中央研究所 浜崎 智洋

川崎地質(株) 本社事業本部 正会員 ○田上 雅彦

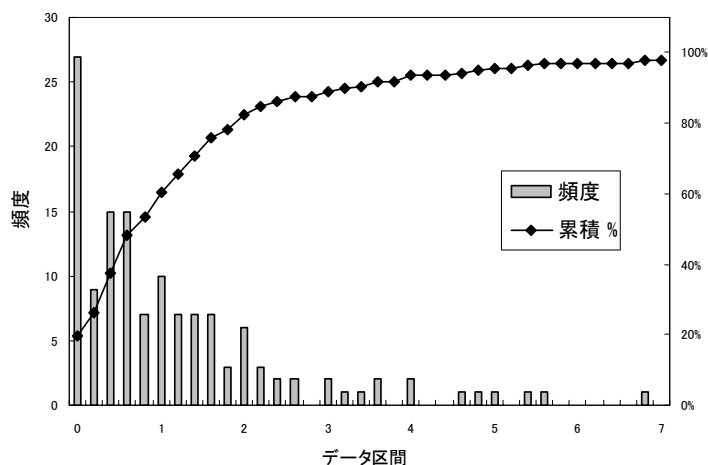
図-2 背面側と表面側の中性化深さの比率のヒストグラム

表-2は吹付コンクリートと地山の界面状況の特徴別に類型分けして、吹付コンクリートの背面と表面の中性化深さ比を示したものである。類型aは地山が密着、類型bは地山が泥濘化することにより、それぞれ空気が連行されず背面中性化は生じない。一方で、断片状に地山風化した類型cや、実際に空隙がある類型d、施工不良と考えられる類型eでは、界面に空気が侵入していると考えられ、背面の中性化が顕在化する。図-2は類型c, d, eに判定された合計137試料について、背面/表面の中性化深さの比率をヒストグラムとして表したものである。図より、比率が1以上になる試料が4割近くあり、背面側の中性化深さは表面側の中性化深さよりも大きい傾向がわかる。比率が2を超える試料もある。したがって、背面側は表面側よりも中性化が早く進むものと考えられる。同じ試料でありながら、中性化速度に差が出る原因としては、表面側と裏面側の環境条件の違いが考えられる。表面側が雨水などに暴露されることで断続的に空気の連行が遮断されるのに対して、背面側は地山側からの地下水の湧水などが無い限り、一度空気が連行されると安定して空気に接した環境にあるために、より中性化が進むものと考えられる。

この現象の開始が吹付けコンクリートと地山の付着不良の始まりと考えた場合、スライド現象発生のタイミング推定に有効な検討材料となりうると予想される。
