# 都市圏周辺地区における安心・安全（バリアフリー、駐輪、景観）に関する実態調査

大阪産業大学 工学部 学生員 一井 亮二  
 学生員 乙村 忠司  
 学生員 上久保 優  
 会 員 中野 雅弘

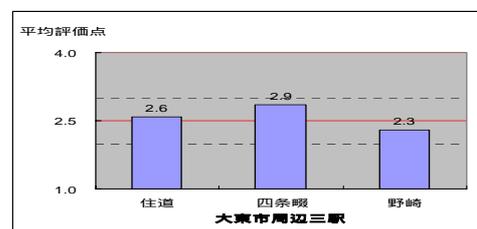
図2 大東市三駅周辺の平均評価

四条畷の評価が一番の理由としては、設置物、放置物が比較的になく、ガードレール等で車道と区切られているところが比較的多かったためと考えられる。全体的にもまだまだ歩道の整備が必要である。

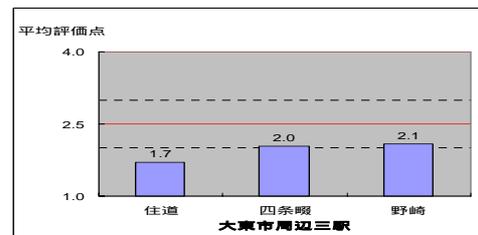
図3 大東市三駅周辺の平均評価

どの駅においても評価点が平均を下回っており、評価が良いものとはいえない。違法駐車・違法駐輪等も多く見られた。歩車道の整備とともに、違法駐車等をなくすことが必要である。

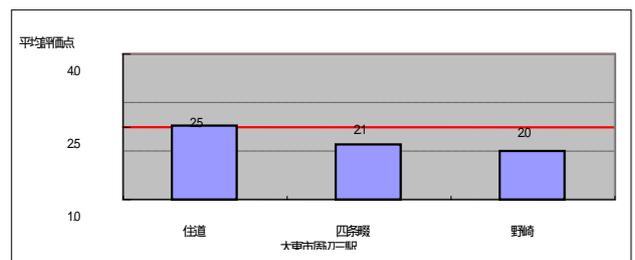
図4 大東市三駅周辺の平均評価

三駅とも評価点は平均かそれ以下であり、良いとはいえない。横断歩道においては、やはり信号の設置率の問題がバリアフリーにおいて大きな課題となりそうである。

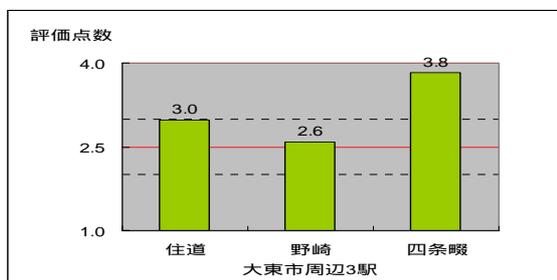
図6 駐輪場全体の平均の比較 (三駅)

どこも平均を上回っているため、駐輪場の評価はまずまず良いといえる。四条畷が満点に近いが、1つしかない駐輪場が評価点を高めている。

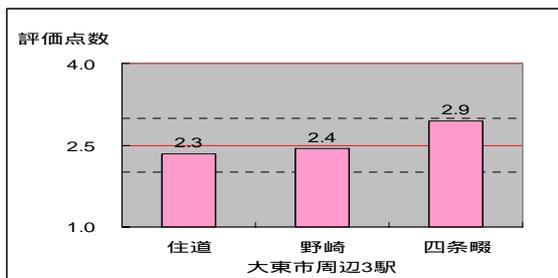
図7 路上駐輪全体の平均の比較 (三駅)

四条畷が平均を上回り、住道、野崎とも平均を下回っている。駐輪場の少なさと地域住民のモラルが原因である。

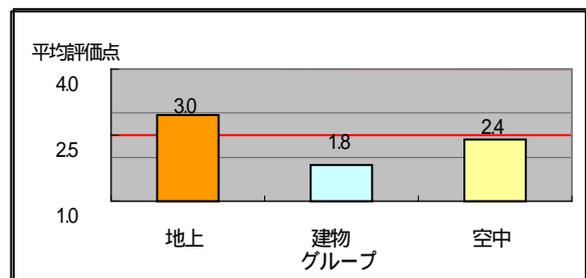
図8 グループごとの評価の比較

地上においては評価点が平均を超えており、ある程度整備されていることがわかる。歩道の色合いも良く、並木等による緑によって見栄えも良くなっている。空中においては、電線が地中化され見通しは良い。空中、建物ともに看板等の大きさ、派手さ、建物の高さ・色に全く統一感が感じられず、評価を下げた。

住道駅前商店街の景観は、市の整備項目は良いところも多いが、個人や店舗単位では悪いところが多かった。これらを改善するよう、行政と市民及び、学識経験者が連携して、早急に景観計画を作成し、必要なものは規制を行うと共に、地域住民や店舗のモラルを向上させる必要があるだろう。
