## 継目落対策（調整バラスト工法）の改善について

ユニオン建設株式会社 正会員 ○佐々木 大

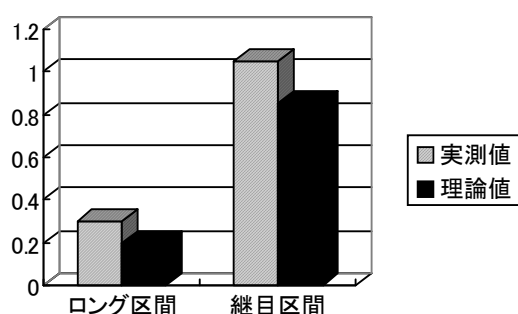
図-1 軌道変位進み

また、普通継目を有する軌道とロングレール構造を比較した結果、軌道変位進みが、 $1/2 \sim 1/3$ の破壊量になると言われている。このため、我々軌道会社は、列車動揺から起因する乗心地の悪化、沿線住民からの騒音、振動に対する苦情に対応するため日々軌道保守を実施している。

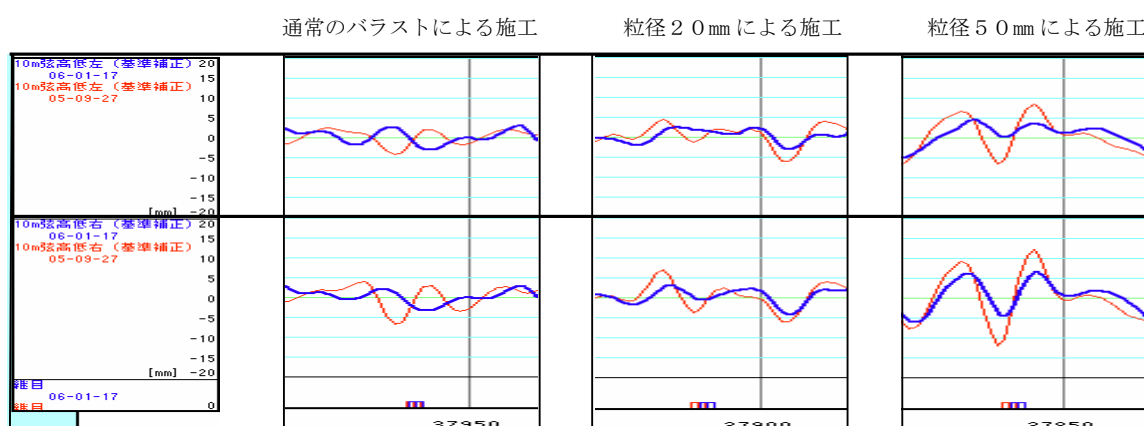
施工前後のチャート

今回、定尺区間の最大の弱点箇所である継目落ち箇所の軌道整備を現場実態に合った軌道整備を実施することで、非常に良好な結果が出た。今後は、この継目落ち対策（調整バラスト）の実績を更に積み上げると共にユニオン建設内での水平展開を積極的に行っていきたい。今後も、軌道弱点箇所の軌道整備手法が出来るように常に問題意識とチャレンジ精神を持って、日々の軌道保守の技術力向上を目指していきたい。

平成17年6月8日に実施し、12月24日MT Tで軌道整備を実施した。
