## 在来線上路プレートガーダーにおける疲労損傷調査

東海旅客鉄道株式会社	正会員	丹間 泰郎
東海旅客鉄道株式会社	正会員	野中 大輔
東海旅客鉄道株式会社	正会員	中嶋 啓助
東海旅客鉄道株式会社		田辺 勉

表 - 1 対象橋りょう諸元

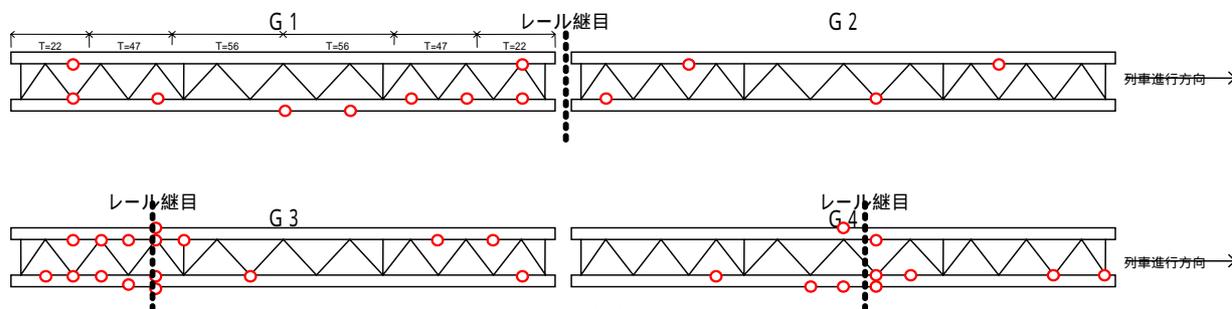
図 - 1 変状箇所位置平面図

変状が発見された上路プレートガーダーの概要は(表 - 1)である。製作・架設時期は昭和 40 年代であり、溶接が用いられた初期の鉄桁といえる。亀裂発見時の架設からの経過年数は 32 年である。また、図面番号末尾に示す「L」は桁高を低く抑えた形式を示す。変状は主桁中間補剛材の上端部の隅肉溶接部の亀裂である。確認した亀裂はすべてルート割れであり母材への進展は見られず、特に問題となるものではなかった。図 - 1 に変状箇所を示す。

- ・ フランジ厚との関連性は認められない
- ・ レール継目付近に集中している (G3・G4)  
全補剛材 (内・外) に対し発生率は 3.4%、レール継目前後 2m に対しては 41.0%
- ・ 内側、外側の亀裂の相関は認められない (レール継目周辺で内外同時発生)

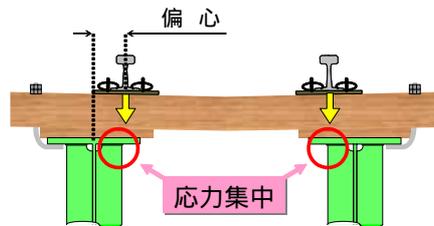
図-2 補剛材上端亀裂概要

詳細な亀裂位置の確認のため、隅肉溶接ビートをグラインダーで研削したところ、亀裂は補剛材端の止端付近から溶接ビート中央を蛇行しスカラップに至っていた。また、補剛材は上フランジに密着しておりルートギャップは認められなかった。溶接サイズは設計値を満たしていたが、まわし溶接部において若干サイズが小さい傾向が見られた。通常、補剛材上端溶接の亀裂は、主桁中心とレール位置の偏倚から内側補剛材上端に応力集中することが原因とされている (図-2)。しかし、今回のケースでは外側補剛材上端でも変状が

現れているため詳細な調査を実施した。亀裂はまわし溶接部止端から始まり溶接ビート中央を蛇行してスカラップに至っていたことから亀裂はルート割れと判断した。

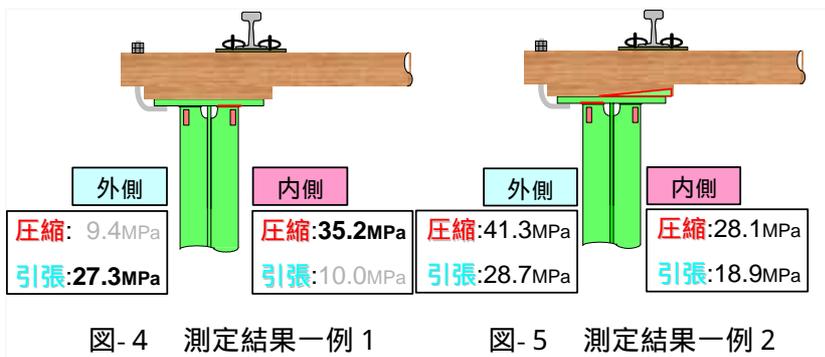
図-4 測定結果一例1

調査結果として、レール継目周辺では衝撃力の作用によって、レールジョイントがない位置の約2倍の応力が生じていた。また、フランジ厚と亀裂発生箇所の相関は認められなかった。図-4に示す測定結果から、桁内側に位置するレールからの荷重でマクラギがたわみ内側補剛材上端に応力集中し、外側ではフックボルトにより引っ張られている傾向が確認できた。この挙動が内側補剛材上端の亀裂原因であると推察される。しかし、一部の箇所では外側補剛材で内側より大きい応力の発生している箇所も見受けられた。(図-5)この箇所の応力波形(図-6)では、外側補剛材では列車(車輪)の通過に反応し波形の山が明確に確認できる。それに対し、内側補剛材では外側のような大きな応力は発生しておらず、波形の山も明確な反応が見られない。このことから合成マクラギの場合は剛性が高く、フランジ外側に部分接地したままであり、荷重は外側補剛材に集中していることが判る。これらの箇所のマクラギには内側に微小な隙間が確認され、この隙間の存在により列車荷重が外側に偏ることが推察される。
