在来線における鉄桁管理について

東海旅客鉄道株式会社 正会員 丹間 泰郎
 東海旅客鉄道株式会社 正会員 野中 大輔
 東海旅客鉄道株式会社 正会員 大畑 和弘

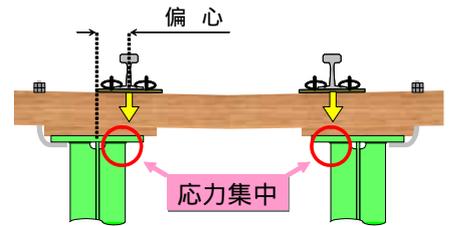
図-3 補剛材上端

と判断した。通常、補剛材上端溶接の亀裂は、主桁中心とレール位置の偏倚から内側補剛材上端に圧縮応力が集中することが原因とされている(図-3)。しかし、今回のケースでは外側補剛材上端でも変状が現れているため詳細な調査を実施した。亀裂が確認された橋りょうで応力測定を実施した結果、桁内側では、レールの荷重によりマクラギがたわみ内側補剛材上端に応力集中している傾向が確認できた。この挙動が内側補剛材上端の亀裂原因であると推察される。しかし、一部の箇所では外側補剛材で内側より大きな応力が発生している箇所も見受けられた。これらの箇所にはガラス繊維製の合成マクラギが敷設されており、内側に微小な隙間が確認された。合成マクラギの剛性が高く、この隙間の存在により列車荷重がフランジ外側に偏ることが推察される。さらに、今回の桁では、軌道状態等との関連が影響している、例えば、亀裂のほとんどがレール継目部周辺に集中しており(図-4)、列車走行時の衝撃による影響が考えられる。応力測定結果からレール継目部直下の補剛材上端では他の箇所に比べ2~3倍の応力が発生する。疲労損傷は応力度の3乗で表されるため、レール継目部の応力度が一般部に比べ2倍だと疲労損傷は8倍、すなわち寿命が1/8となる。疲労亀裂については、レール継目部周辺の応力集中箇所で疲労限界に近づきつつあると言える。それらの箇所では、至近距離からの調査や応力測定を行う必要があり、また、疲労亀裂が予想される継目部周辺では予防保全対策を施すほか、橋りょう上からのレール継目の除外(ロングレール化)やマクラギとフランジとの接触面の検討など軌道保守管理と連携して対応していくことが最も有効である。
