疲労亀裂の生じた鉄桁の補修工法について

J R 西日本 正会員 ○岡 義晃 今井 卓也
井上 英司 杉ノ上 大我

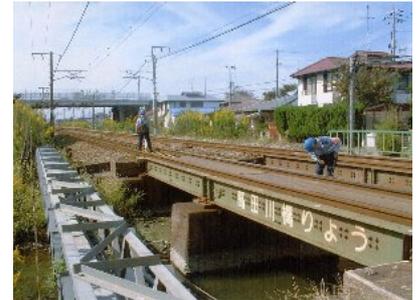
写真-1 A橋りょう全景

桁種別：槽状桁（溶接構造） 支間：L=5.1m

竣工：昭和56年11月（経年25年）

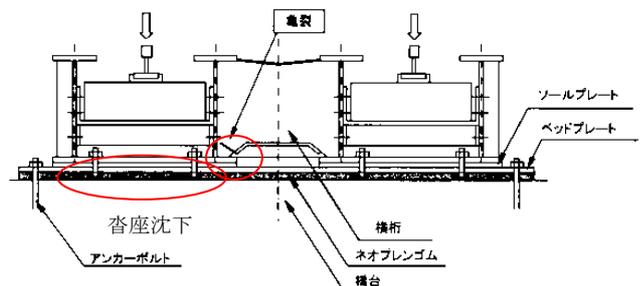
図-1 変状図（桁断面）

定期検査において沓座の沈下が確認された（判定A1）。沈下量は最大で5mmあり、列車通過時に挙動が見られる。また端横桁にも亀裂の発生が確認された（長さ30mm）。桁の断面図を右の図-1に示す。この桁の特徴としては、横桁の下フランジが主桁まで連続化されていない構造となっており、亀裂はこの断面急変部から生じている。また、ベットプレートの下にネオプレンゴムが設置されているため従来から左右の桁に変位差が生じやすい構造となっており、この変位差を吸収しきれなかったため支点沈下が発生したと考えられる。したがって、列車による繰り返し荷重により、変位差に起因する二次応力が横桁に作用し、応力集中箇所（下フランジ端部）に疲労亀裂が生じたものと判断できる。
