# 車両衝突による変形を生じた鉄桁の応急措置について

JR 西日本 正会員 ○杉ノ上大我 岡 義晃  
井上 英司 今井 卓也

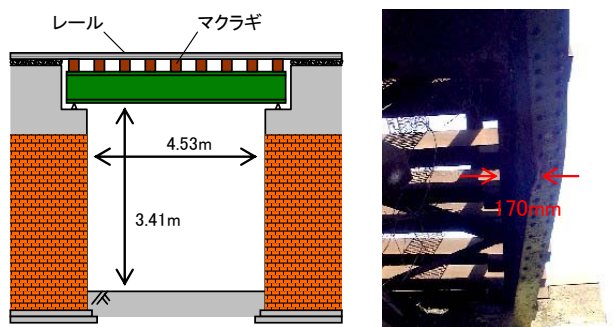
図 2 橋梁全体図

車両衝突により変形を受けた橋梁は、昭和 4 年 6 月竣工、支間 5.05m、単純 I ビーム桁である。桁の主要寸法を図 1 に示す。道路面からの桁下空頭は 3.41m、桁防護工の高さは 3.1m、径間は 4.53m である（図 2）。当該箇所を約 3.72m の高さのコンクリートミキサー車が通行したために、鉄桁に衝突し桁が変形した。本文においては、変形を生じた桁を左側桁、健全な桁を右側桁と記す。

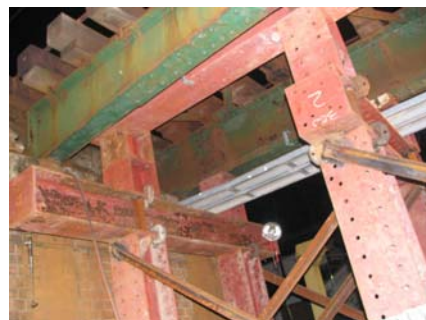
**写真 2 仮受け桁設置状況**

変形を生じた主桁には、列車荷重を負担させないこととし、図 3 に示すように変形した主桁の内側、左レール直下に仮受け桁を設置し、ベントにて支持した。左右主桁のたわみ差を小さく抑えるために、右主桁下にも左側の仮受桁支持点と同一間隔に仮受け点を設けた（写真 2）。応急措置は事故発生約 10 時間後に完了した。通過初列車は貨物列車(EF-66)を徐行速度 15km/h にて走行させ、通過時に仮受け桁のたわみ量を測定した。支間中央部にはベントが設置されているため、たわみ測定は、支間の 1/4

の点（側径間中央点）で測定した．たわみ測定の結果を**表 1**に示す．この表からわかるように，測定たわみ量は，列車の走行性から定まるたわみ制限値（ $L/800$ ）の 3.1 mm（支間をベント設置間隔 2.5m として算出）に対して 30% 程度であった．また，左右の仮受け桁のたわみ差も小さかったことから，徐行速度を 30，45 km/h と順次向上したが，そのたわみ量は徐行速度 15km/h の場合とほぼ同じであった．このことから，一次復旧時の列車運行徐行速度は 45km/h とした．

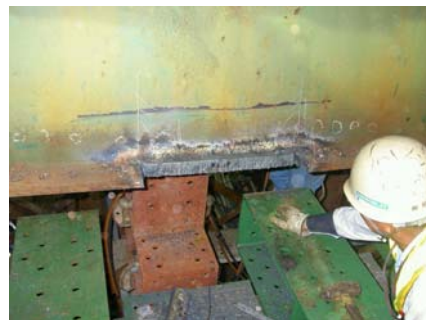
**写真 3 下フランジ切断状況**

車両は左側主桁中央部の下フランジに衝突し、桁全体がくの字型に面外変形し、下フランジの最大変形量は、水平方向に約 170mm であった（写真 1）。なお、衝突による桁支点部の移動や損傷は見受けられなかった。

- ① 損傷部の下フランジ約 50cm をガス切断（**写真 3**）
- ② 油圧ジャッキにより桁を冷間矯正（**写真 4**）
- ③ 下フランジの切断部を添接板にて補強（**写真 5**）

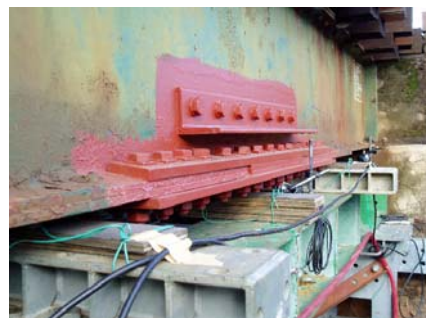
**写真 5 添接板施工状況**

二次応急時にも一次応急時と同様に，列車の走行安全性を確認するために桁のたわみを測定した．**表 1**に桁の矯正後および添接板取り付け後のたわみ測定結果を示す．左側の仮受け桁のたわみ量は 1.3mm でたわみ制限値を満たしていた．今回，左側桁の下フランジを切断して桁の変形を矯正した．そのため，仮受桁との共同作用が考えられる損傷桁の下フランジ切除部の桁剛性が低下することとなり，左側仮受け桁のたわみが大きくなったものと思われる．添接板取り付けおよび水平補剛を行なった後の左主桁のたわみ量（0.7mm）は，右側桁のたわみ量（0.6mm）に比べてその差が僅かであり，**写真 5**に示す補強の方法が妥当なものであったことが確認できた．
