新潟県中越地震により被災した JR 上越線榎峠トンネル付近復旧工事概要

JR 東日本 正会員 石黒 進也

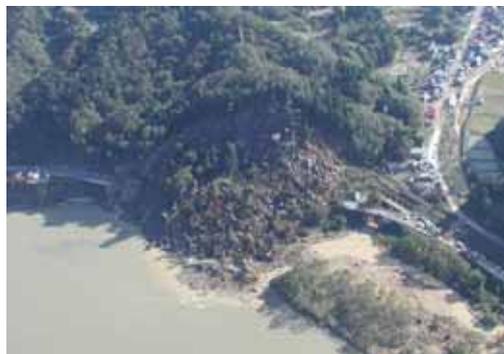
本工事箇所では、母子が崩壊に巻き込まれ多数報道された大規模な斜面崩壊箇所位置する。地震によりトンネル上部斜面がほぼ線路に並行する信濃川方向に大きく崩壊しており、斜面上部には不安定な巨石や崩土が存在し、崩壊土砂によりトンネル坑口が埋没した。上線は、平成 16 年 12 月末までにトンネル補修等の応急工事を完了し運転再開に至っていた。下線の応急工事は、平成 17 年 3 月末までに施工し下線の運転再開に至っていた。本報告は、応急工事とその後継続工事において、斜面恒久対策までの工事について記す。

図1 地震後崩壊箇所斜め航空写真

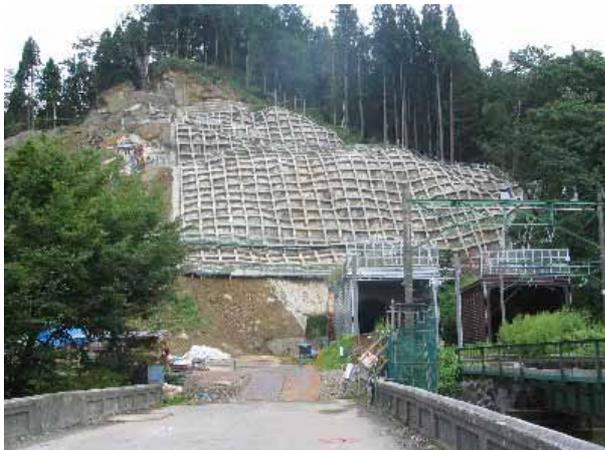
図3 恒久対策施工後

当該斜面上部に位置する巨石については、線路方向への転がりを防止することを目的として、比重の軽いエアミルクを用いて充填させる根固め工を施工した。また、地盤が風化しやすく不安定な状況であるため、根固め工施工前に、地山表層に排水ドレーンを敷設している。

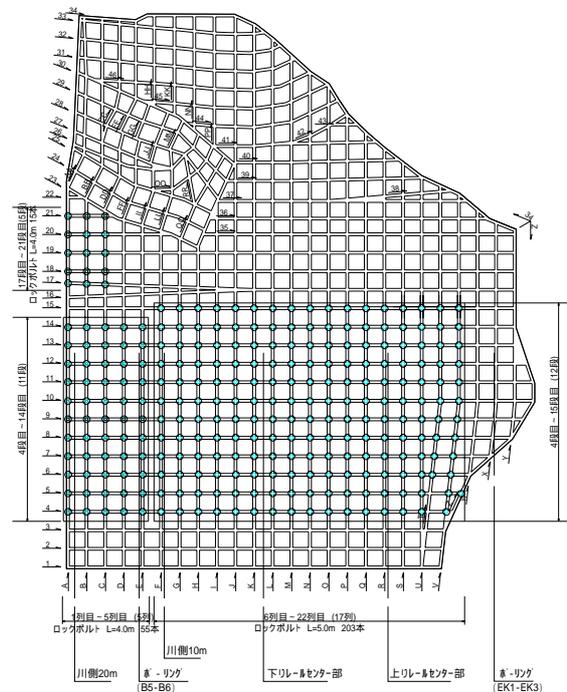
図4 のり面对策工 斜面展開図

応急工事施工期間中に、斜面内の地質調査ボーリング、地中ひずみ・水位観測結果を実施した。その結果、傾斜計やパイプひずみ計の計測結果によるとのり面深層部でのすべりの兆候はなく、現地地盤（砂質泥岩系）は露出すると風化が早く表層崩壊が懸念されること、および斜面勾配が一般的な安定勾配 1:1.2 より大きいことから、以下の3案（表1）を抽出し、現場内吹付け法砕工（F300）+ロックボルト工法に決定した。最終的には、吹付け格子砕工（F-300：2,495 m²）と斜面急勾配箇所ロックボルト（D22・L=4m 及び 5m：273 本）を併用して崩壊に対する抑止力を確保する対策工を施工した（図4）。また法砕内はコンクリート吹付けとし斜面内の水位が高いことも考慮して排水パイプを設置した。
