## 新潟県中越地震により被災した無筋コンクリート橋脚の災害復旧

## 2. 飯山線魚野川橋りょうの概要

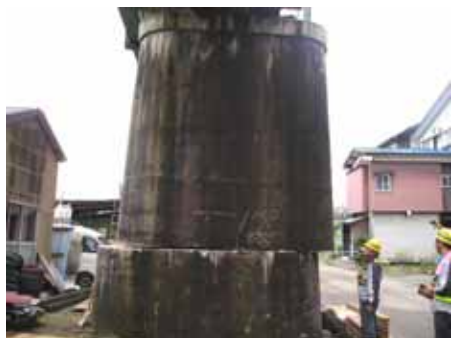
新潟県中越地震による被害の主なものとして P14、P15 の橋脚躯体下部の水平のずれ（図 - 2）、断面貫通ひび割れおよび橋脚躯体下部のコンクリート、間知石の剥落（図 - 3）、橋台躯体の前面ずれ、橋脚躯体上部の損傷、等があった。地震発生後の復旧として、水平ずれが生じた P14、P15 の RC 巻き、断面修復及びアラミド繊維シート巻き（図 - 4）、断面拡幅及びグラウンドアンカー工と鋼矢板による応急翼壁施工、断面修復及び桁座の復旧を行った。

図 - 2 P15 被災状況（躯体下部損傷）

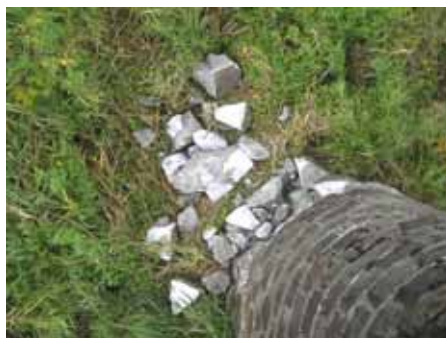
図 - 3 P3 被災状況（躯体下部損傷）

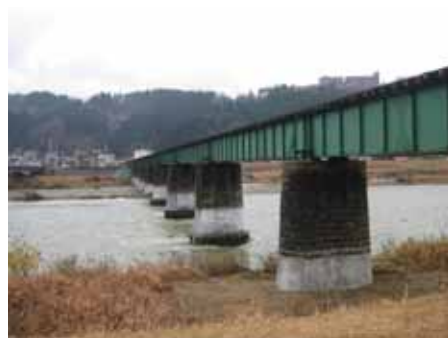
図 - 4 応急工事施工後（アラミド巻き）
