新潟県中越地震に伴う在来線土構造区間の被害と復旧

東日本旅客鉄道（株）新潟支社 正会員 佐藤 大輔
東日本旅客鉄道（株）新潟支社 正会員 森島 啓行

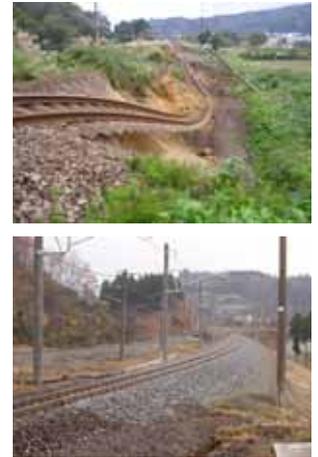
崩壊箇所は、渋海川橋りょう（上り線）に取付く上下線間が広い複線盛土部分で、基盤は渋海川の氾濫低地の沖積砂・シルト層で、周囲は水田である。崩壊が発生したのは上り線側の盛土斜面であり、昭和43年の複線電化時に腹付盛土方式で建設されたものである。

写真-1 信越線長鳥・塚山間 54k800m 付近（上段：崩壊状況、下段：復旧状況）

現場の崩壊土が良質な砂質土であり、現場試験の結果、改良することで十分な強度と施工性を持つことが明らかになったことから、セメント系混和材による安定処理によって盛土を復旧することとした。構造は、基礎部分に砕石（C40）による排水ブランケットを設置し、1.5mごとに3層の層厚管理材を敷設して、セメント安定処理した砂質土での盛立とした。
