## 新潟県中越地震に伴う上越線の盛土の被災とRRR工法による復旧

JR 東日本 正会員 吉川 正治  
 JR 東日本 正会員 相沢 文也  
 JR 東日本 正会員 森島 啓行

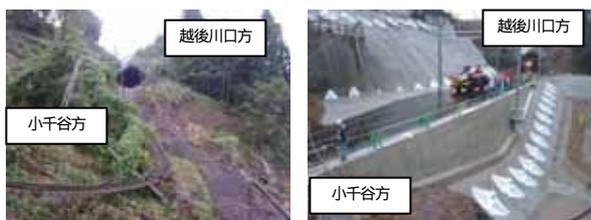
写真-1 220k500m 付近の状況

崩壊最上部は国道部の亀裂であり、崩壊幅は下り線部分で線路方向約55m、上り線ではスノーシェルターとトンネルの接続部分を中心に覆土が崩落し、一部コンクリート覆工が露出した。斜面上部には平成11年に発生した降雨災害

時に施工した現場打コンクリート格子枠工が、斜面下部には重力式の土留め擁壁が施工してあったが、崩壊土砂とともに流下した。最大崩壊深さは約7m、崩壊土量は約9,900 $\text{m}^3$ であった。

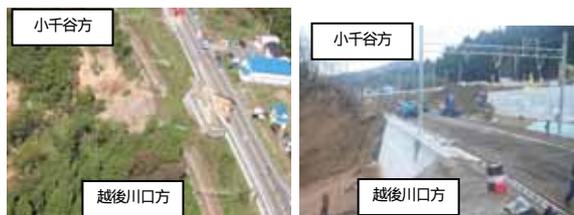
写真-2 221k000m 付近の状況

当該箇所は、上記に述べた箇所から小千谷方に約500mに位置する。信濃川の河岸段丘上部であり、基盤は天王トンネルと同じ川口層となっている。本線の横に擁壁(h=2m)があり、上を平行して国道が走っている。この箇所は、信濃川にそそぐ石田川に面した崖錘斜面に盛土した箇所であり、盛土部を含めた斜面延長は約120mである。崩壊の上部は国道の路面であり、車道中央の舗装面が陥没し、国道と上越線の間にあった擁壁が倒壊、鉄道路盤は線路方向に65m、最大崩壊深さ12m、崩壊斜面延長120mにわたり崩壊、流失した。斜面下部約70mの位置にあった高さ4mの重力式コンクリート擁壁は、打継ぎ部分で倒壊した。崩壊土量は約13,000 $\text{m}^3$ である。当該箇所は、上下線で崩壊したため、単線復旧時においても複線同時に盛土を復旧する必要があり、単線運転での最速の復旧工程上、最もクリティカルとなった。
