## 高山本線における橋りょうの災害復旧計画について

東海旅客鉄道株式会社 建設工事部（正会員） 當目 雅人  
（正会員）○ 青山 武司

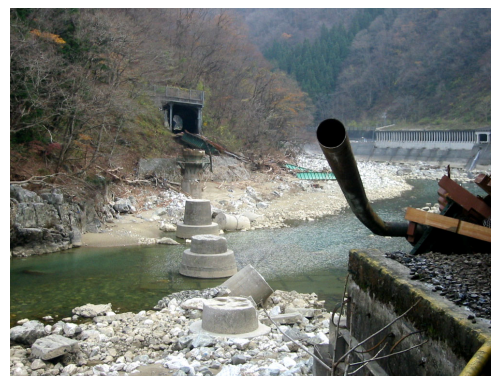
写真-1 第9宮川B被災状況

| 橋りょう名称 | 橋りょう形式 | 橋長 | 上部工の被災状況 | 下部工の被災状況 |
|---|---|---|---|---|
| 第9宮川橋りょう | デッキガーダ 6連 | 123.7m | 2G～5G 桁が流出、<br>1G・6G 桁が宙吊り状態 | P1～P4 橋脚が倒壊、<br>P5 橋脚上部が滑動 |

復旧構造物に対しては、被災前の構造物と同等以上の機能、性能を満足するものとする。また、今回の橋りょう被害は、打継ぎ目の付着切れによる橋脚倒壊が先行し、それにより桁が流出したものと考えられる。したがって設計は、①橋脚を倒壊させない、②桁が水没した場合は落橋防止工により桁の流出を防ぐ、③被災時の水位及び流速、流木等の衝突を考慮する、を基本的な考え方とした。

第 9 宮川 B は、桁の補修及び転用により、被災前と同じ構造で復旧する。第 6 宮川 B は、河積阻害率を悪化させないように桁長を延伸して 2 径間を 1 径間化するため、上路桁を下路桁に変更して復旧する。第 5 宮川 B は、桁が水没することを前提に設計し、桁の流出防止を図るために、従来の上路桁からより重量が大きく安定した下路桁へ変更した。

再利用可能な損傷橋脚は補強して復旧する。く体を RC 構造で復旧するとともに、残存部分は RC 巻きで補強する。基礎部はフーチングを設けることにより安定性を確保する。また、河積阻害率の現状非悪化を前提とするため、一部の橋脚を新設または撤去する。被災を免れた橋脚も、再度同規模の災害が生じた場合の倒壊を防ぐため、同様の補強を実施する。なお、桁が水没した第 5 宮川 B については、橋脚設計時に桁に作用する水圧を考慮し、橋脚の転倒を防止するための基礎補強アンカーを計画した。

同規模の災害による桁の流出を防止するため、落橋防止工を設置する。桁に直接水圧が作用したのは桁が水没した第 5 宮川 B のみであるが、第 9 宮川 B 及び第 6 宮川 B も桁下 1m 程度までの水位上昇が確認されたため、流木等の衝突による落橋も懸念されることから、同様に設置を計画した。落橋防止工は、橋脚上部に RC 構造の突起を設けるものとし、桁が水没した第 5 宮川 B については、桁に作用する浮力にも配慮して、鋼材による浮き上がり対策を行う。

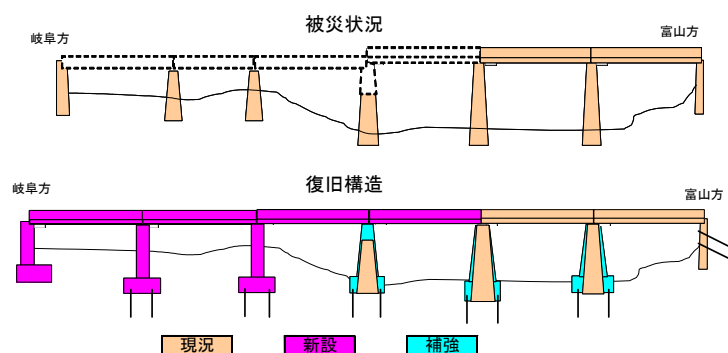
| 橋りょう名称 | 橋りょう形式 | 橋長 | 上部工の被災状況 | 下部工の被災状況 |
|---|---|---|---|---|
| 第5宮川橋りょう | デッキガーダ 3連<br>＋スルーガーダ 3連 | 129.8m | 1G～4G 桁が流出 | P1・P2 橋脚下部及びA1 橋台裏が洗掘、<br>P3 橋脚が倒壊 |

図-2 第5宮川B復旧構造概念図

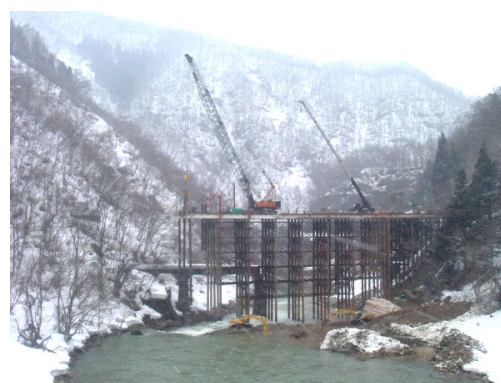
| 橋りょう名称 | 橋りょう形式 | 橋長 | 上部工の被災状況 | 下部工の被災状況 |
|---|---|---|---|---|
| 第6宮川橋りょう | デッキガーダ 4連 | 80.9m | 3G・4G 桁が流出 | P3 橋脚が倒壊 |

写真-2 第6宮川B復旧状況（H18.3）
