新幹線盛土の沈下変状における対策工について

JR西日本 正会員 田中利治
 正会員 ○ 小林俊彦
 小山敏浩
 城尾 実

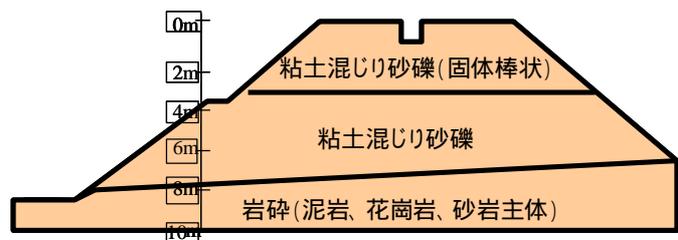
図1 土質調査結果

これらの条件から、盛土材のスレーキングが沈下の原因と推測した。

- ①設計標準¹⁾を用いて列車荷重および盛土の自重による沈下の影響を検討。
- ②軌道下の土質調査(図1を参照)とスレーキング試験(スレーキング率は14～25%)を実施。
- ③使用を計画している薬液が土粒子構造を破壊せずに浸透注入するかを検討。

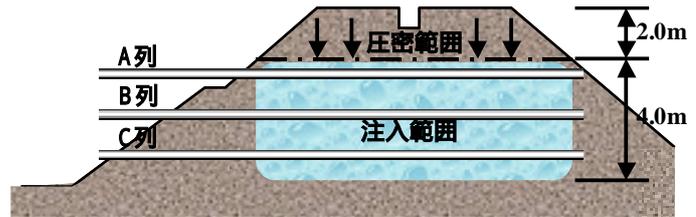
図 2 設定した薬液注入範囲の概略図

- ①盛土上部は、列車の繰返し荷重により硬い層で構成されていると推測されることを考慮した注入範囲の設定。
- ②繰返し実施してきた軌道整備によりバラスト厚が厚いため注入範囲を盛土上層部に設定した場合、薬液が噴出する恐れがあることを考慮した注入範囲の設定。

施工段階において、図 2 に示す C 列施工後の B 列施工中に、注入圧が 1MPa を超え、軌道が 2 mm 向上するなどの施工を中断する事象が発生した。この原因を調査した結果、次の 2 点の事象が確認された。

- ①軌道下の締め固められた層厚が当初想定していた 2m よりも厚かった。
- ②注入側の反対のり面防護工(張ブロック工)および注入範囲上部のコンクリート構造物の継目部から薬液の噴出が確認された。

①, ②から、盛土の締め固め状態が密であり、設定した注入率が高かったことが原因と考えられる。その対策を検討した結果、図 2 に示す A 列の注入を取りやめ B, C 列を注入の改良範囲として継続して施工した。また、注入率についても変更を行い、注入の管理手法を定量管理から定圧管理に変更した。

以上の施工条件検討結果から、図 2 のように盛土下 2m から基礎地盤までを二重管ダブルパッカー工法による薬液注入の範囲として設定することとした。

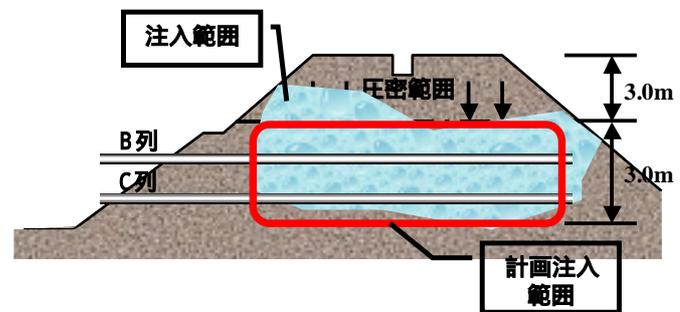
図 3 調査結果より想定される注入材の充填状況

注入完了後、ボーリングにより採取したコアにフェノールフタレイン溶液を吹付けた効果確認では、図 3 に示す注入範囲の上下部で反応が確認できた。これは、計画していたよりも粘土混じり砂礫の脈状注入が顕著であったことを示している。また、孔内水平載荷試験の結果、弾性係数が 107,240 (kN/m²) となり、N 値に換算すると 153 となり、地盤強化の効果についても確認できた。
