## 新幹線高架橋を構成するコンクリート構造物の接合工の補修方法に関する研究

JR 東日本 正会員 高見 満  
 JR 東日本 正会員 吉川 正治  
 JR 東日本 堀川 高好

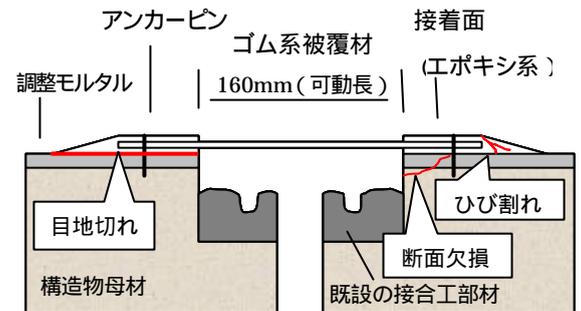
図 - 1 現行の補修方法と変状の概要

図-1に現行の接合工の補修方法と発生する変状の概要を示す。現在では、既設の接合工を撤去した後、耐久性・伸縮性に優れたゴム系被覆材（シートと称す）を構造目地に張り、両端をアンカーピンで固定したのちエポキシ系接着剤で接着し、接合工に水密性をもたす構造となっている。また、この構造においては、年間の温度変化による構造目地の伸縮に対して、シートの伸縮で追従している。しかし、このような構造の接合工を調査した結果、シートの破断は確認されなかったが、接着面のひび割れ、接着面と構造物の界面における目地切れ、接着面付近における構造物の断面欠損が確認された。

接合工に変状が発生する原因としては、第一に、構造物母材・調整モルタルの経年劣化に伴う引張耐力の低下が考えられる。現行の補修方法では、シートに発生した引張力は構造物母体等に作用するため、前記のような目地切れや断面欠損が発生してしまう。第二に、シートの可動長が一定の長さで設計されていることも変状の原因として考えられる。構造目地の温度変化に伴う伸縮量は構造物の規模等によって異なるものの、現行の補修方法ではそれらを考慮していないので、接合工には過大な引張力が発生する事も想定される。

以上より、変状の発生を抑制し、漏水防止に効果的な接合工には、シートに引張力を発生させずに構造目地個別の伸縮量に対応可能な性能が要求される。

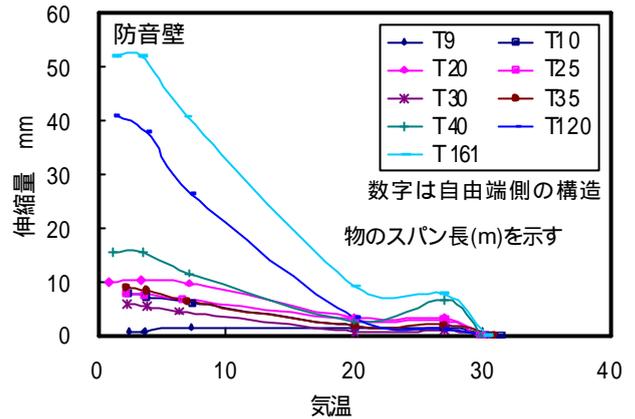
図-2 コンクリート桁の構造目地伸縮量

図-2 に本研究で測定したコンクリート桁の構造目地伸縮量（防音壁）を示す。ここで、最高気温時に測定した目地幅を基準とし、以後の気温変化に伴う目地幅の変化量を伸縮量とした。これより、構造物のスパン長が長大なほど、伸縮量が大きくなる傾向が見られた。また、地覆で測定した構造目地の伸縮量は、防音壁とほぼ同様の挙動を示した。

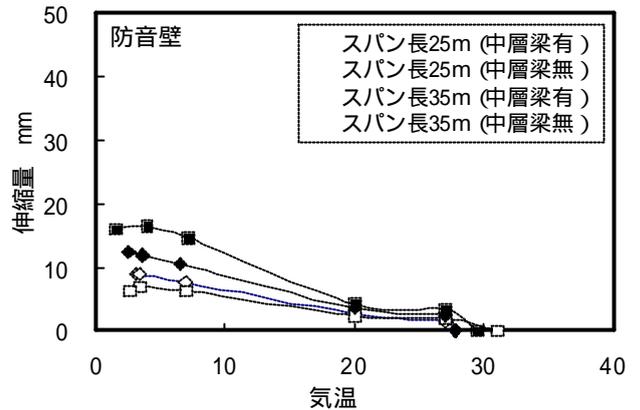
図-3 ラーメン構造物の構造目地伸縮量

図-3 にラーメン構造物の構造目地伸縮量（防音壁）を示す。これより、ラーメン構造物においては、中層梁の有無（高さの違い）よりもスパン長の違いが構造目地の伸縮量に与える影響が大きかった。

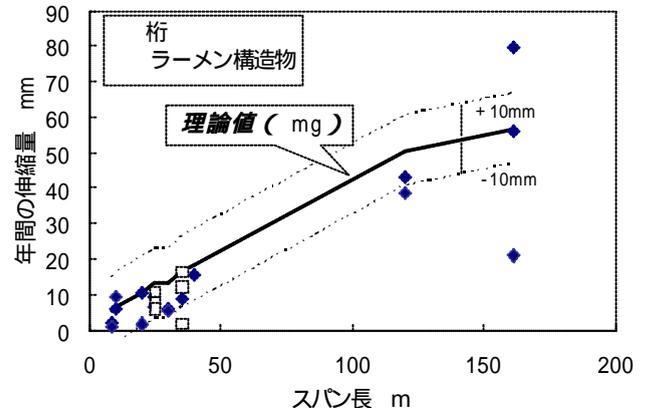
図-4 実測値と理論値(RC桁)の比較

図-4 に年間の構造目地伸縮量の実測値と式-1より求めたRC桁の移動量の理論値( mg )との比較を示す。

実測値は、ラーメン構造物も含め構造形式によらず、RC 桁の理論値に余裕長を含んだ範囲に概ね分布した。これより、RC 桁の移動量の理論値から構造目地の伸縮量を概ね把握できると判明した。また、スパン長が 50m 以下の年間の伸縮量は 20mm 以下であった。新幹線高架橋を構成する構造物の大部分が 50m 以下のスパン長であり、これらの接合工を補修する際、余裕長を考慮し、構造目地の伸縮量を 20mm として設計することができる。
