不等沈下の影響を受けるトンネル抱え擁壁の変状について

西日本旅客鉄道(株) 正会員 河村 洋行 泉並 良二
(株)レールテック 中島 正幸

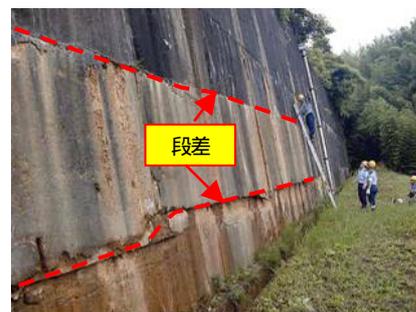
写真-1 擁壁の変状(段差箇所)

本トンネルに関して平成14年にトンネル外部からの現地調査を実施したところ、擁壁の一部で約36mに渡り三角形のブロックに段差が生じている変状が見られ(写真-1参照)、鉛直方向にクラックが数本確認された。さらに、昨年トンネル上部の盛土を調査したところ数箇所盛土の陥没が見られたことから、これらの変状の原因を追求するため、今回種々の調査を実施した。その結果、擁壁・トンネルの支持地盤が一様でないために不等沈下が発生したことが原因と分かり、変状の対策としては杭基礎構造物による擁壁の補強が最も適切と考えた。ここに、その概要を報告する。

外観調査の結果による擁壁変状図を図-2中図に示す。擁壁に段差が生じた箇所は目地とコールドジョイントで囲まれた部分であり、段差は最大で150mmであった。また当該箇所近傍には、最大幅が15mm以上の鉛直方向クラックが2本、鉛直方向目地上部で水平方向に最大70mmの段差が確認された。なお、擁壁の排水パイプおよび段差箇所より漏水跡、土砂の流出跡が見られた。一方、擁壁天端で測量を実施したところ、設計図面から推定される位置より、擁壁前面側に最大426mmの水平移動、鉛直方向に最大134mmの沈下がそれぞれ計測された(図-2上図参照)。

現時点では、擁壁における変状の進行の防止、および盛土における排水機能の向上、この2点について対策が必要である。前者については、変状の進行の防止に加え地盤支持力の不均衡を解消するため、対策工として擁壁への荷重増加を伴わない杭基礎構造物による擁壁の補強が最も適当と考える。ここに図-3はその具体案の一つを示したものである。また後者については、排水こうの設置、排水勾配の確保、防水シートの併用が適当と考える。

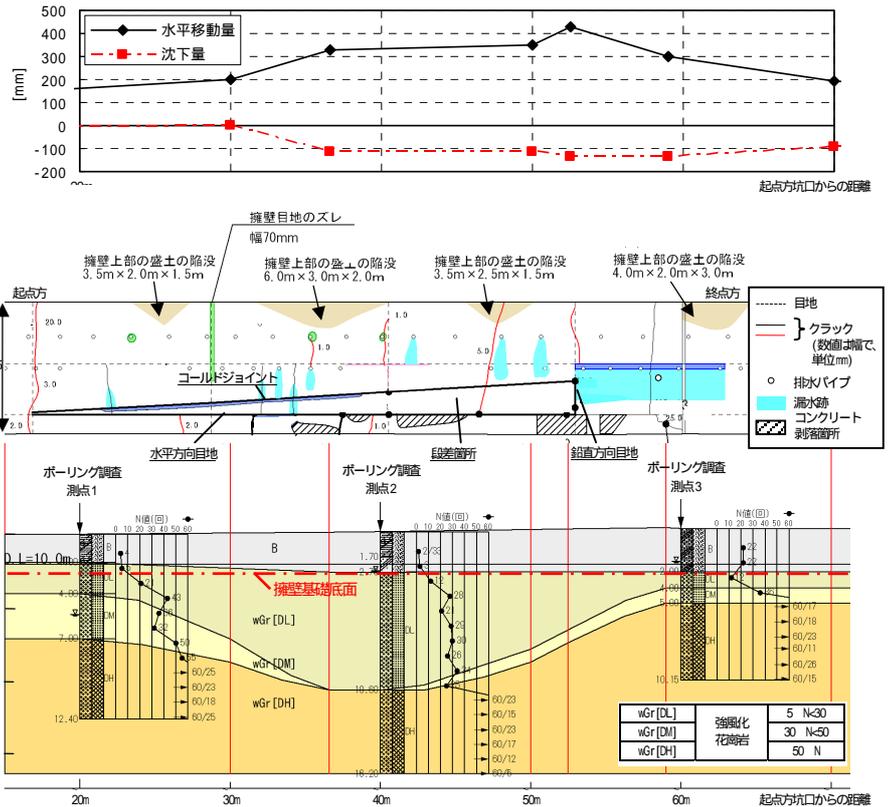
図-2 測量結果およびボーリング調査結果と擁壁の位置関係
 (上図：測量結果、中図：擁壁変状図、下図：擁壁側ボーリング調査結果)

トンネル山側および擁壁前面で各々3箇所ずつボーリング調査を実施した結果、当地では浅部から花崗岩風化帯が分布しているものの深部まで真砂土状に風化しており、表層部では支持が期待できないことが分かった。またトンネル直下の支持地盤に関しては、擁壁の段差箇所近傍で約40mに渡り深さ1~7m程度、その他の箇所では深さ約1m程度のN値30以下の強風化花崗岩が分布していると想定された。同様に擁壁直下の支持地盤に関しても、段差箇所近傍では、N値30以上の深度が擁壁基礎底面から約8mと深く、その他の箇所については約2mと浅い位置にあり、支持地盤が一様でないことが分かった(図-2下図参照)。図-2より、N値30以下の層が厚い区間で擁壁に大きな変状が発生していることが判明した。

外観調査を実施した結果、トンネル上部盛土で擁壁沿いに深さ2m以上の陥没が4箇所見られた(図-2中図)。また、それに

開業後トンネル上部の埋戻しを行った結果、アーチ上部の鉛直荷重が側壁に伝わり、基礎部の支持力が不足していたため側壁が沈下。それにより、側壁と擁壁との接合部が下方に引っ張られる。

側壁の沈下に伴い擁壁基礎部が引っ張られることで、脆弱であった水平方向目地が分離。

N値30以下の層の厚い箇所と薄い箇所とで擁壁の不等沈下が発生したため、水平方向目地の隙間が増大、擁壁に鉛直方向のクラックが発生。

トンネル上部盛土の土圧により、擁壁が前面に水平移動し、目地とコールドジョイントで囲まれた部分が前面に押し出され、段差が発生。
