## レンガトンネルの剥離剥落対策について

J R東日本 正会員 ○岩崎 浩  
 J R東日本 正会員 高森 麻有美  
 J R東日本 正会員 四宮 卓夫

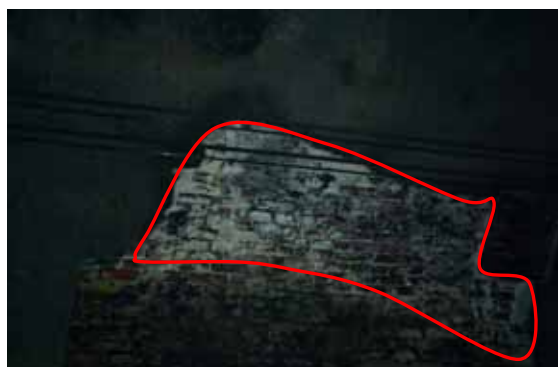
平成17年6月、中央線高尾～相模湖間の小仏トンネル内で、平成9年に剥離剥落対策として施工されたガラス繊維補強ポリマーセメントモルタル吹付工（ラス網無し）箇所のアーチ部からモルタル片（約2m×1m厚さ2～3cm）が剥落した（写真-1 参照）。

写真-1 モルタル片剥落箇所 約 2.0m×1.0m
