## 三江線における落石斜面の維持管理

西日本旅客鉄道(株) 正会員 ○高馬 太一

本稿では、平成16年度に発生した4件の脱線事故のうちJR西日本米子支社管内の三江線で発生した落石脱線事故後の斜面管理について報告する。

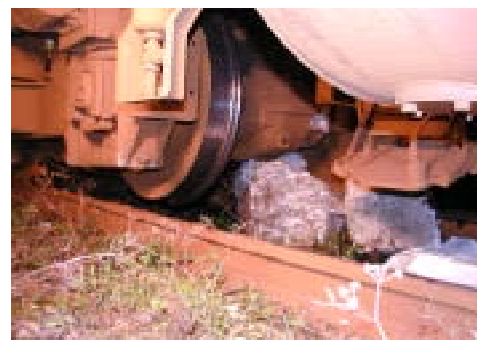
図2 災害の状況

図2に事故状況を示す。落石発生源は、線路への落下地点のほぼ斜面直上のJR用地内であった。災害の発生原因は、斜面上の転石周辺の地盤が長年の侵食などによって不安定化して転石が落下したと推測される。さらに、落下経路である斜面表面上が落下に対するエネルギーを減衰させる被覆条件でなかったことから斜面下まで落下し、運悪く、落石止柵の未施工部分をすり抜けるように線路上に達したものと推定される。

| 列車状況 | 3軸目が約5cm浮き上がった状態となった |
