## 表面被覆工法の補修効果の定量的評価のための基礎検討

東電設計 正会員 ○中川 貴之  
 東電設計 正会員 瀬下 雄一  
 東京電力 正会員 鬼束 俊一  
 東京電力 フェロー 堤 知明

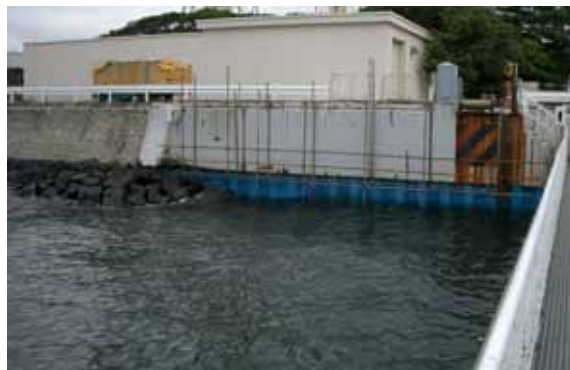
調査箇所の状況を写真-1に示す。写真-1に示すように、調査箇所は全て海面直上の飛沫帯に位置している。

写真-1 調査箇所の状況

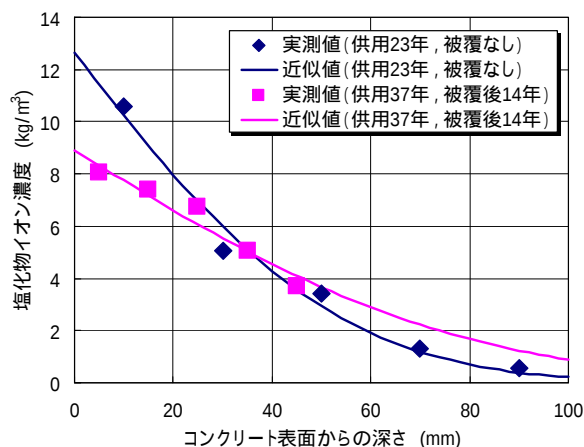
表-1に示すB地点の取水口護岸から採取したコンクリートコアの塩化物イオン濃度分布を図-1に示す。また、図中には補修前、つまり表面被覆材がない状態での分布をあわせて示す。

図-1 B地点（取水口護岸）の塩化物イオン濃度分布

表面被覆前の分布は供用開始後 23 年，表面被覆後の分布は供用開始後 37 年（補修後 14 年経過），それぞれ経過したものである。両者を比較すると，表面被覆後の分布はコンクリート表面側の濃度が低下しているのに対して，40mm 以深部では逆に濃度が高くなる傾向がある。これは，表面被覆材の効果で，コンクリート表面からの塩化物イオンの供給が遮断されるために，既に浸透している塩化物イオンが濃度勾配によりコンクリート深部の方へ拡散したためであると思われる。

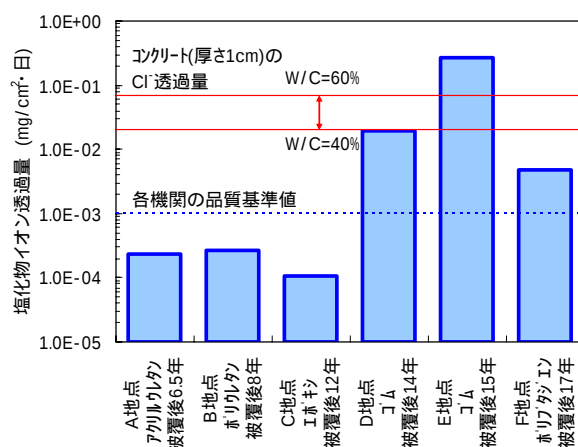
遮塩性試験から得られた各構造物の塩化物イオン透過量の比較を図-3 に示す。図中には，式(1)により評価したコンクリート片の塩化物イオン透過量を合わせて示している。

図-3によれば，D地点のカーテンウォール橋は，コンクリートの塩化物イオン透過量と同程度か，それを上回る結果となっている。これは，試験片とした被覆材に目視では発見できなかったピンホールが試験時における被覆の破れ等の影響があるものと考えられた。

図-3 には，日本道路協会が規定されている表面被覆材料の塩化物イオン濃度の品質基準値（ $1 \times 10^{-3} \text{mg}/\text{cm}^2 \cdot \text{日}$ ）を併記している。B 地点の取水口取付護岸および D 地点のスクリーン室については，品質基準値を上回る塩化物イオン濃度の透過量となっている。これらの被覆材は補修後，それぞれ 14 年，17 年経過しており，補修直後は品質基準値を満足していると考えられたことから，品質基準を上回っている理由としては，被覆材の経年劣化で遮塩性能が低下していることが考えられる。

図-3 遮塩性試験結果
