## 塩分吸着剤添加防錆材を用いる塩害対策の実構造物への適用事例

### 1. 目的

$\text{Cl}^-$ を化学的に固定し同時に  $\text{NO}_2^-$ を放出する塩分吸着剤を添加したペーストとモルタルを用いる塩害対策の効果と耐久性を検証するため、暴露9年経過した試験補修箇所の鉄筋腐食状況を調査した。

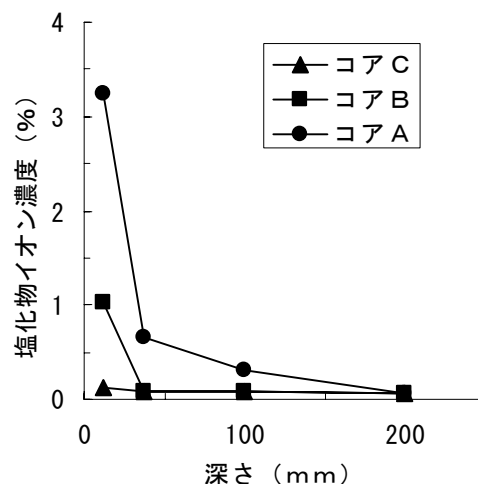
図1 塩化物イオン濃度分布

試験補修箇所は、地表面から高さ500mm程度までの範囲に黒く濡れ色に変色している箇所や横筋のかぶりの浮きが認められる高架橋柱の下部である。変状箇所とその上部の腐食状況を含水率、中性化深さ、 $\text{Cl}^-$ イオン濃度、気温を考慮して補正した自然電位と目視により調べた結果、地表面から300mmまでの縦筋と横筋のほとんどは鉄筋腐食度Ⅳ以上で浮き錆があり、リムの一部が欠損していた。また、地表面から300～500mmでは鉄筋腐食度Ⅲ、高さ500mmより上部は鉄筋腐食度Ⅰ（腐食なし）であった。変状箇所から2箇所（150mm（コアA）、350mm（コアB））、健全と考えられる上部から1箇所（920mm（コアC））からコアを採取し、中性化深さと深さ方向の $\text{Cl}^-$ イオン分布を調べた。中性化深さは20～30mm、横筋のかぶりは最も小さいところで15mm、縦筋は35mm程度であり、横筋は既に中性化域、縦筋の中性化残りは5mmであった。セメント硬化体中の $\text{Cl}^-$ 量（図1）は、コアCでは全体的に少なく、深さ方向にも変化がない。コアA、Bでは表層部が多く、深さ方向に少なくなっている。とくに、コアAの表層では3%を越えていて、発錆限界塩化物イオン量以上と見積もられる。

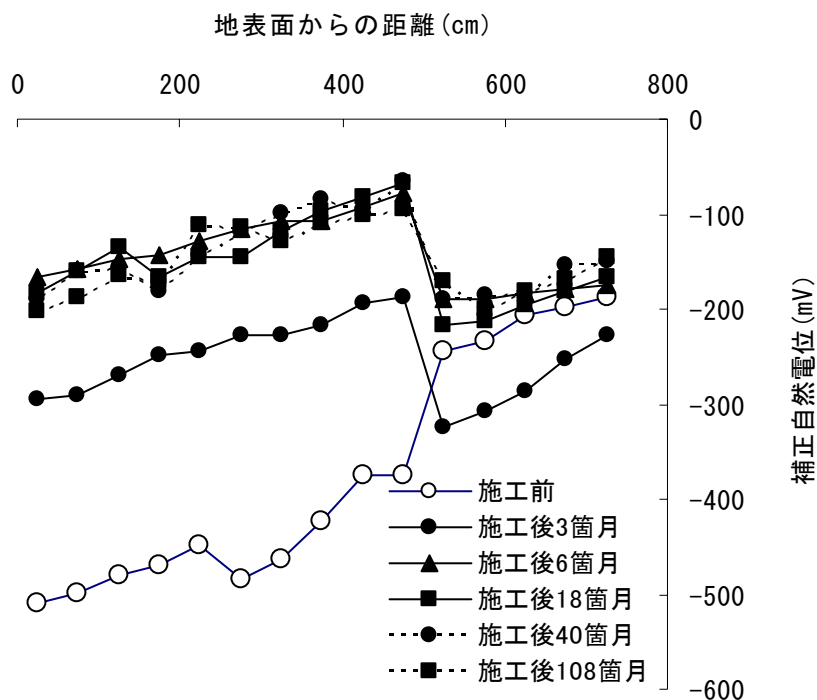
図 2 補正自然電位の経時変化

施工後8箇月の調査で既に現在と同様の箇所に同じ幅のひび割れが認められ以降進展は認められないものの、はつり時の切込み面によれば深さはおよそ30mmである。しかし、かぶりの増厚にも起因してひび割れは断面修復材のなかにあり、鉄筋とは10mm程度距離がある。試験補修した箇所で、補修後3, 8, 18, 40, 108箇月における補正自然電位を調べ、補修効果について検討した。補修後8箇月においては、いずれの施工箇所も $-250\text{mV}$ 以上の値となり、以降108箇月経過時点まで、自然電位分布に変化は認められず、防錆能の低下は

見られない。補修材の中性化深さは 2～3mm であり，地中からの塩化物イオンの継続的な浸透が想定される状況下であるが，これによる防錆能の低下も認められない。補修箇所の上部の健全部の補正自然電位は，施工後 3 箇月で -250mV 以下となるが，その後再び -250mV 以上の電位へ復帰している。この補正自然電位の一時的な卑側への変化は放出された  $\text{NO}_2$  イオンの未補修部への拡散に起因して生ずる不動態化によるものと推測される。さらに，補修部と未補修部の境界付近では，補正自然電位の大きなとびが見られ，マクロセルが生じていることが見て取れる。補修時に撮影した地表面から 500mm 以上 750mm までの健全であった部分の鉄筋の状況を図 3 にしめす。マクロセルによる腐食の影響の検証を目的として補修範囲のさらに上部の地表面から 750mm 以上 1000mm までの範囲の鉄筋の状況を観察した結果，極一部に赤色様の錆が確認されるが全体として両者に大きな違いは認められない。このことから，本試験においては，マクロセルによる影響は小さいものと推察される。これは，電位のとびはあるもののいずれも不動態皮膜は安定に存在しており，このために腐食電流は制限されているものと推察される。

変状箇所を含む地表面から750mmまでの箇所のかぶりを縦筋の全周が露出するまではつり落とし、その後ワイヤーブラシを用いて浮き錆を除去した。次に、鉄筋表面に刷毛を用いてペースト型塩分吸着剤添加補修材を1mm程度塗布し、さらにモルタル型をその周囲に20mm程度施工した。最終的には市販ポリマーセメントモルタルで断面修復した。

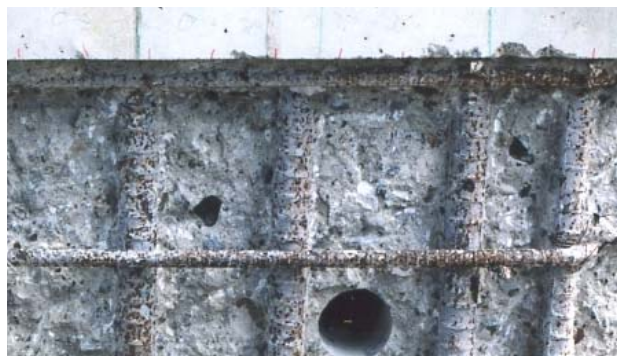
(a)変状箇所の上部の健全部の鉄筋の状態（補修時撮影）

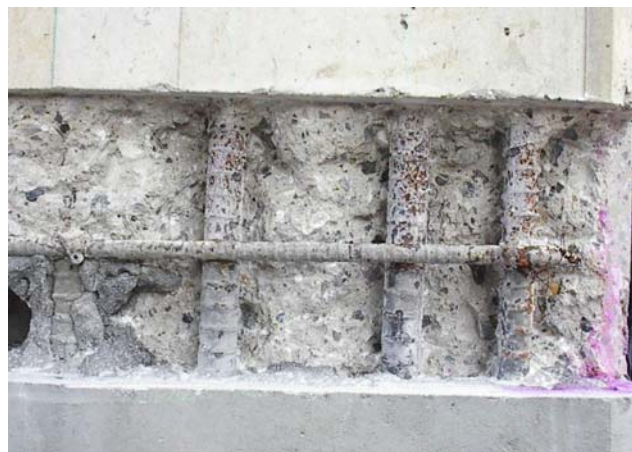
(b)補修箇所の上部の未補修箇所の鉄筋腐食状況（暴露 9 年後の調査時撮影）
