通信用シールドトンネルのセグメント劣化調査に関する一考察

NTTインフラネット（株） 正会員 ○橋本 暁典
 NTT西日本（株） 向井 保紀
 NTTインフラネット（株） 田中 雅弘
 通信土木コンサルタント（株） 真道 悦郎

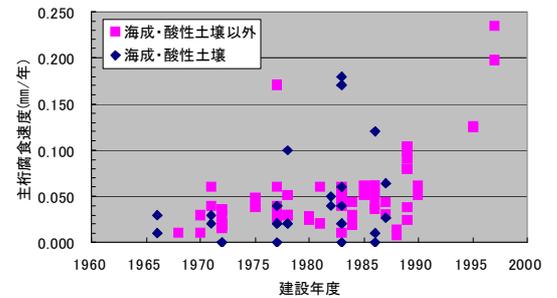
図-3 土壌特性と主桁腐食速度

一般的に酸性は、鋼材腐食を促進する要因と言われる。従って当初は海成・酸性土壌についても同様にセグメント腐食が進行すると考えたが、傾向は見られなかった。このことから、土壌特性のみで劣化するとは言い切れず、酸素・水等の複合的な要因によって腐食が進行するものと考えられる。

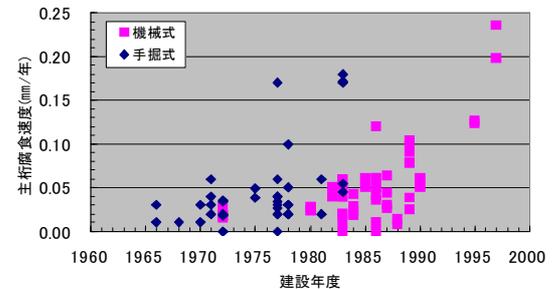
図-4 掘削方式と主桁腐食速度

シールドとう道の掘削は、手掘式と機械式に大別される。手掘式は裏込め充填が機械式と比べやや遅く、セグメントと地山が直に接する可能性があると考え、腐食が進行すると想定した。調査結果からはその傾向が見られず、建設年度が新しいとう道の腐食も速い。このことから、掘削方式のみでのセグメント腐食推定は、困難と考えられる。

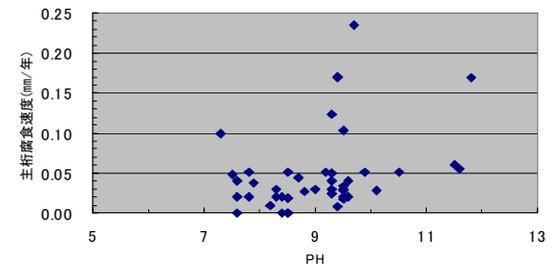
図-5 水質と主桁腐食速度

当初漏水の PH 等から、セグメント劣化が間接的に推定できると考えたが、その傾向が見られなかった。これは、試料がコンクリートの二次覆工を介した漏水であり、このため実際の水質での PH がアルカリ性に変化したためと推定される。従って、水質に基づく劣化推定は困難と考えられる。

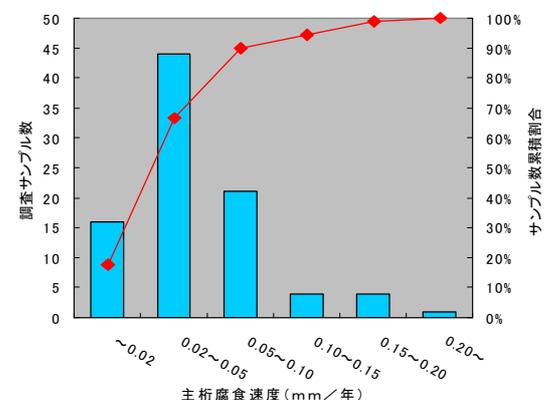
図-6 漏水と主桁腐食速度

当初、二次覆工の外観劣化とセグメント腐食に明確な関係はないと考えた。しかし調査結果から漏水箇所のセグメント腐食速度は、設計時に想定する 0.02mm/年を上回る割合が 80%超であった。このことから、漏水箇所のセグメント腐食は、想定以上に速い可能性が高く、外観上の劣化とセグメント腐食には、一定の関係があると推定される。従って二次覆工の劣化を確認する目視点検は、その結果をセグメント腐食推定の活用等、簡易かつ有効な手法であると考えられる。
