| 八千代エンジニアリング株式会社 | 正会員 | ○中島 | 道浩 |

表-1 調査項目および調査結果

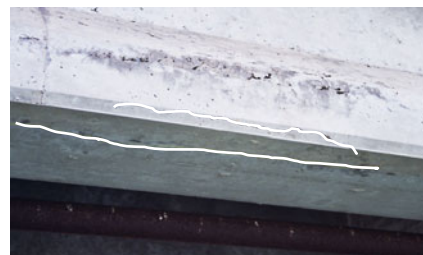
写真-1 主桁下フランジひび割れ

表-1 の調査結果に基づき，材料・施工・環境面および構造・外力作用等考えられるひび割れ発生原因を分析した結果，以下の 2 つの影響が大きいと判断した。

要因 1：シーす内の水分による凍害

要因 2：PC 鋼材上縁定着部からの雨水浸入による凍害

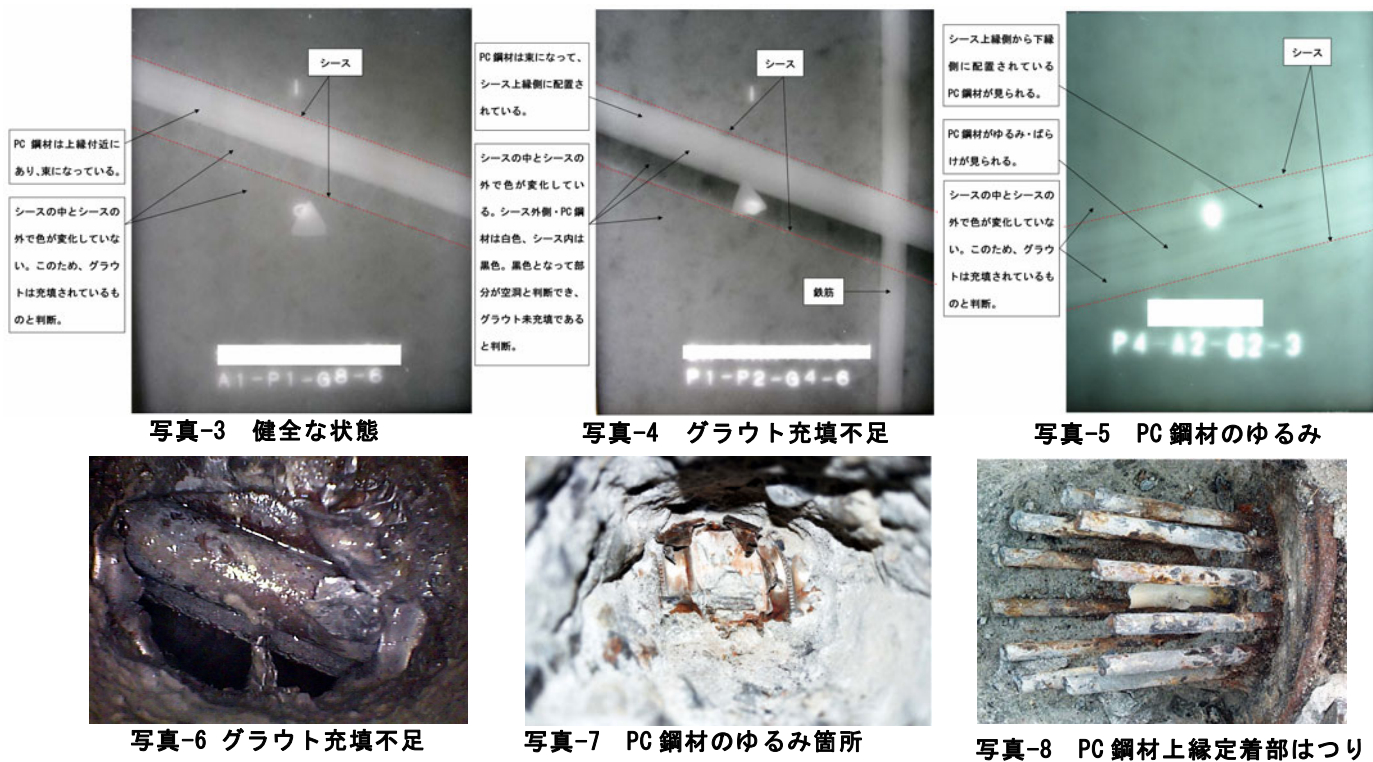
状況，グラウト充填不足と推定した箇所の PC 鋼材の腐食状況を確認することを目的に，主桁側面からドリル削孔を行い，CCD カメラにより内部の状況を目視確認した。写真-6 にグラウト充填不足を認めた箇所の内部状況の写真を示す。写真-7 に PC 鋼材のゆるみを認めた部分の内部状況の写真を示す。写真-6 ではシーす内に水が充満している状況が確認された。

ゆるみが確認された PC 鋼材は主桁上縁定着であったことから，定着部背面をはつり PC 鋼材の余長切断部の長さを計測した（写真-8）。計測結果は図-4 に示す通り余長が 61～96mm であり，ゆるみの状況が確認できた。

なお，本調査で判明したグラウトの充填不足については，鋼材の保護のためにグラウトの再充填を計画した。鋼材のゆるみについては，主桁の耐荷力照査を行い安全性が確保されていることを確認した。
